## RAPORT DE EXPERTIZĂ

№ 034 din 02 februarie 2017

Privind starea tehnică a bunurilor imobile lit."01", lit."02",  
cu modul de folosință clădire administrativă,  
amplasate pe terenul înregistrat cu numărul cadastral 0100521.402,  
situat în mun. Chișinău, str. Maria Cebotari, nr.2, în scopul demarării lucrărilor de  
consolidare, reparație și reconstrucția acoperișului existent

**PLANȘA FOTOGRAFICĂ**  
**al sediului Centrului Național de Expertize Judiciare de pe lângă**  
**Ministerul Justiției amplasat pe str. Maria Cebotari nr.2**

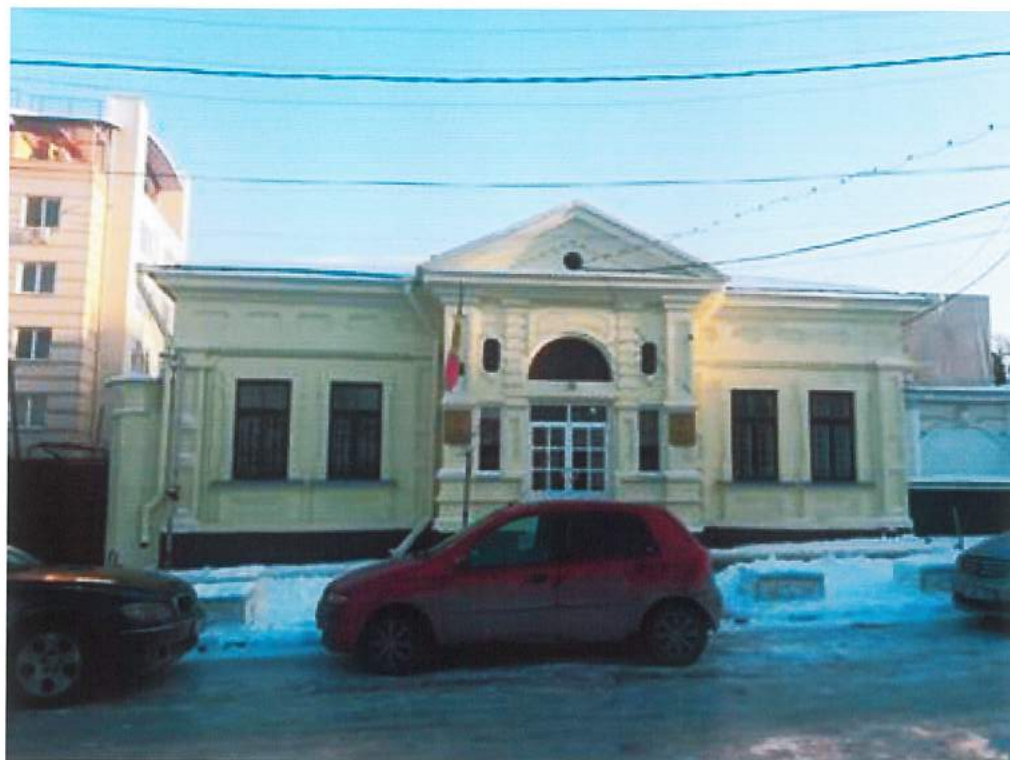
**Foto nr.1**  
Aspectul general al sediului

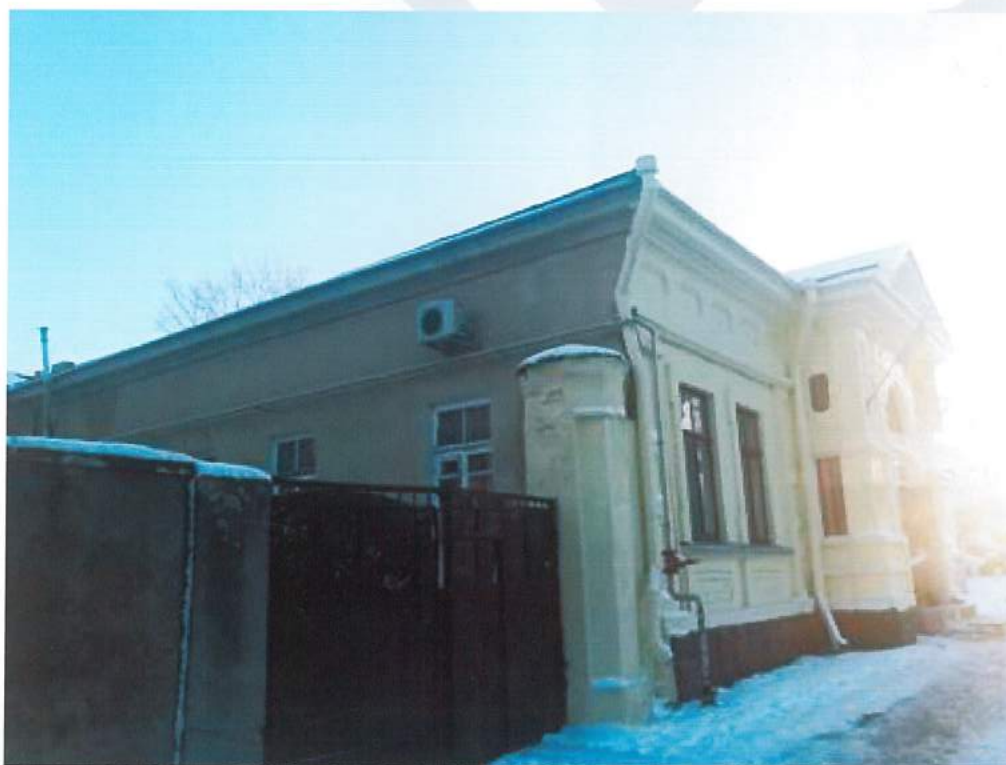
**Foto nr.2**  
Partea laterală (stînga) al sediului

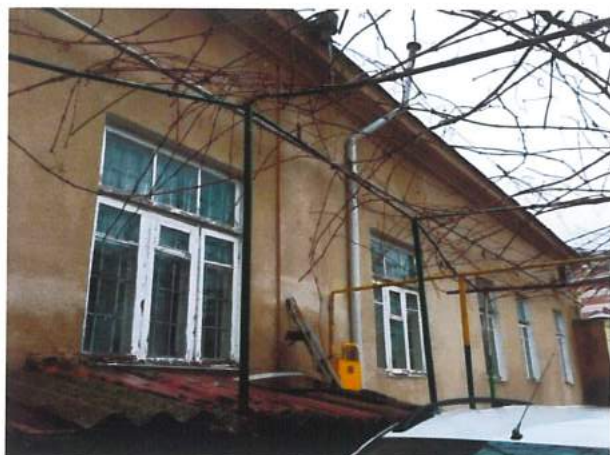
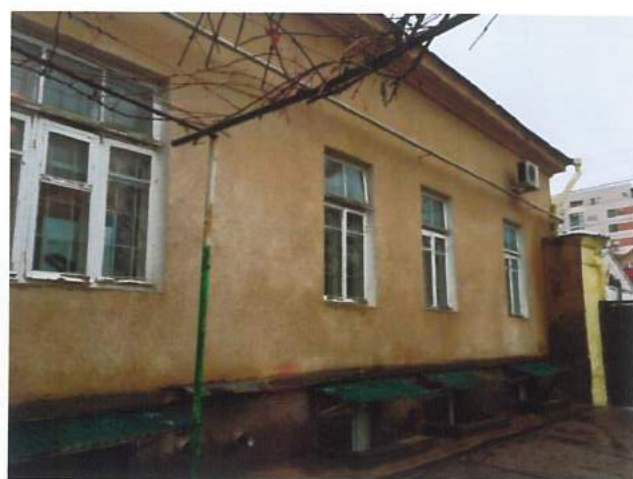
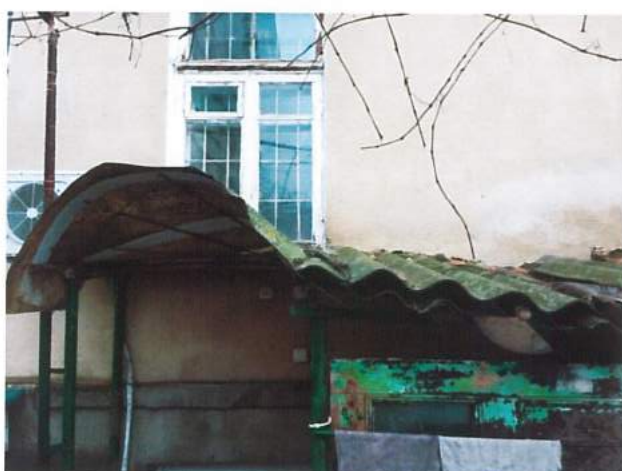
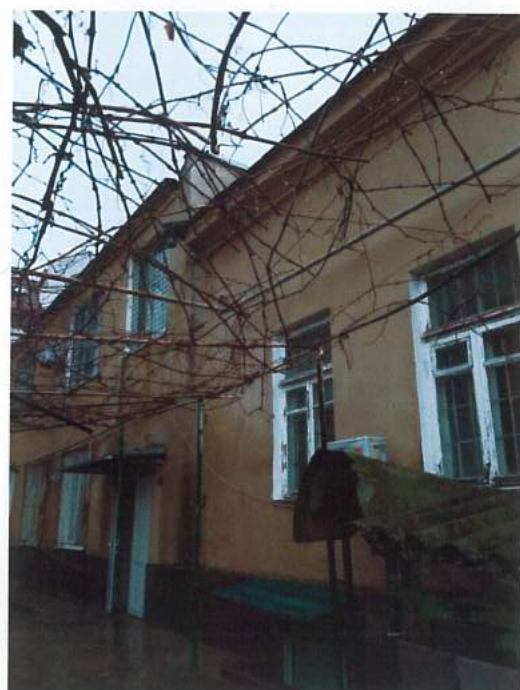
**Foto nr.3, nr.4, nr.5, nr.6,**  
**Partea laterală (stînga) al sediului**

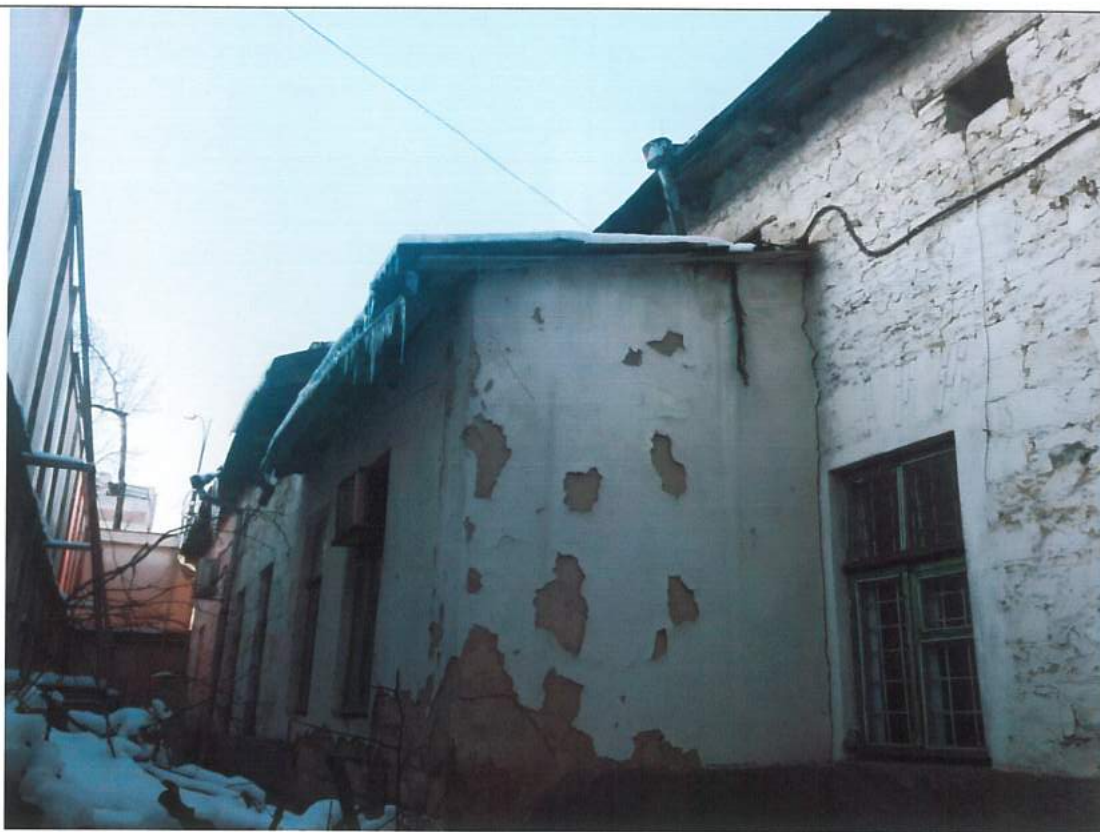
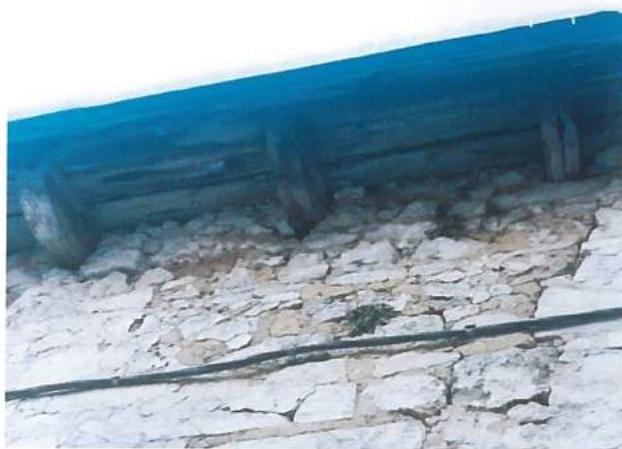
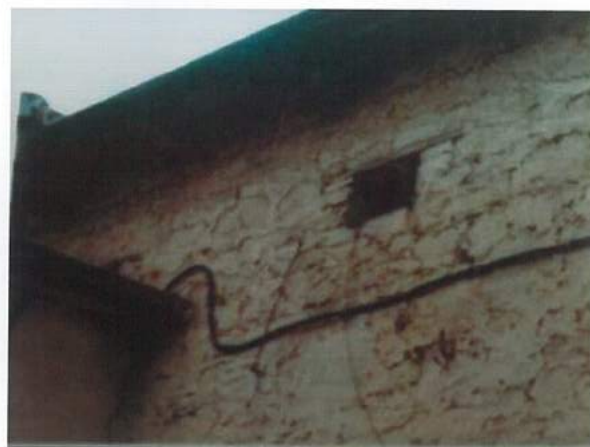
**Foto nr.7, nr.8, nr.9,**  
Partea laterală (dreapta) al sediului

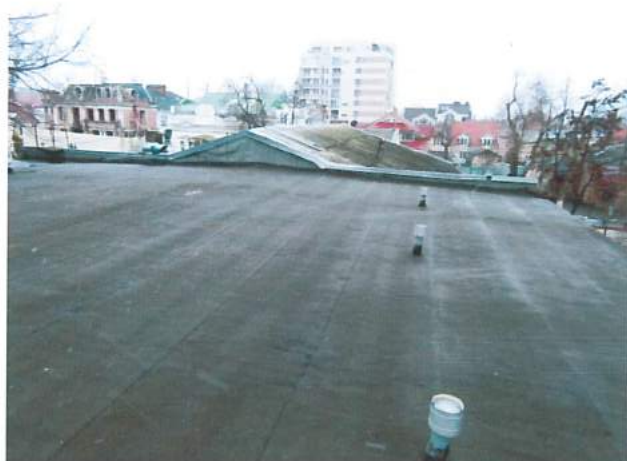
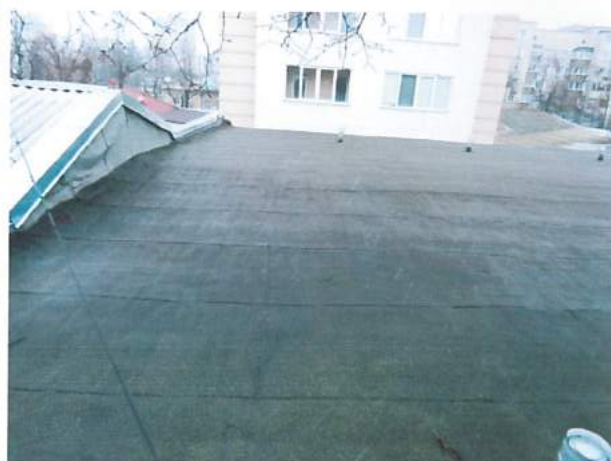
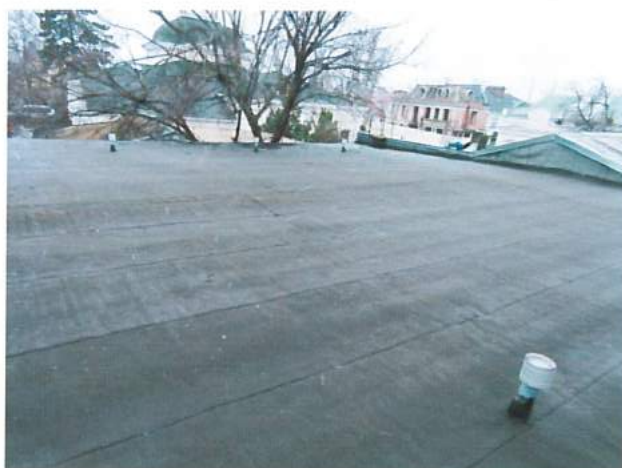
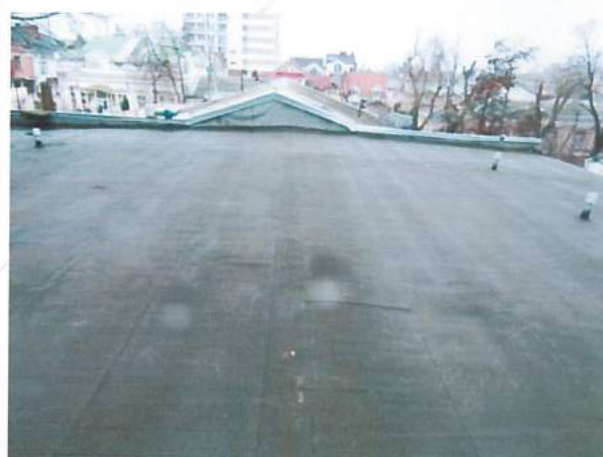
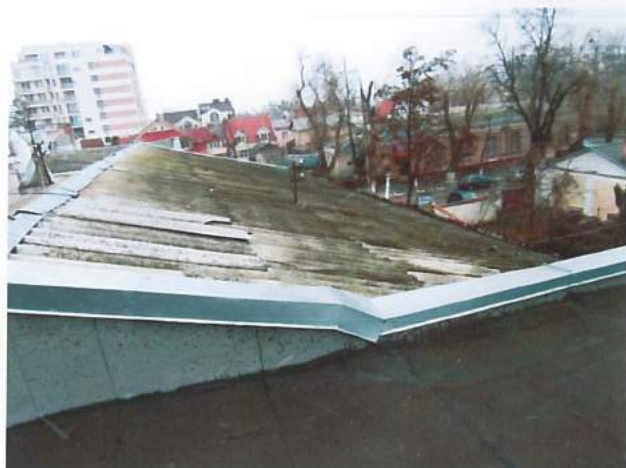
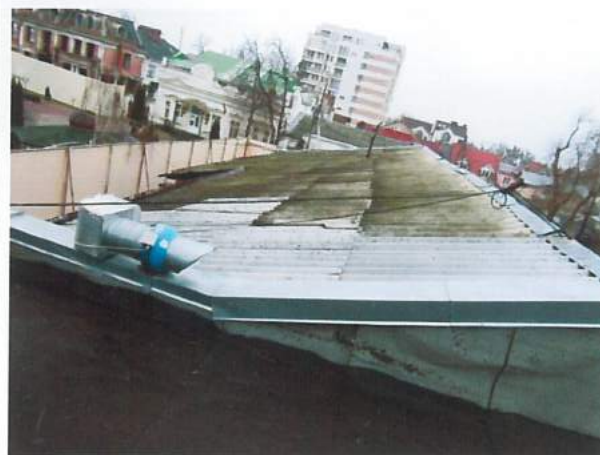
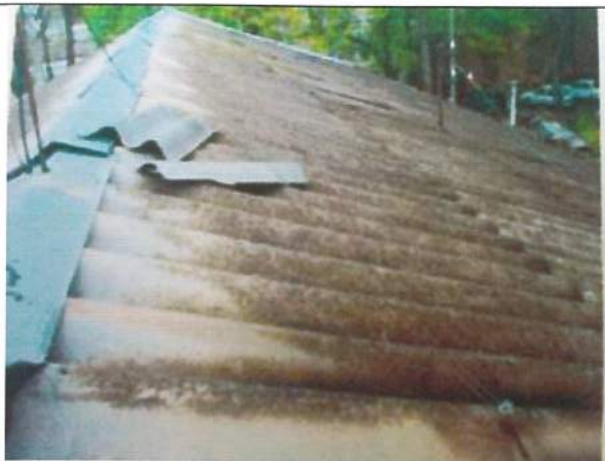
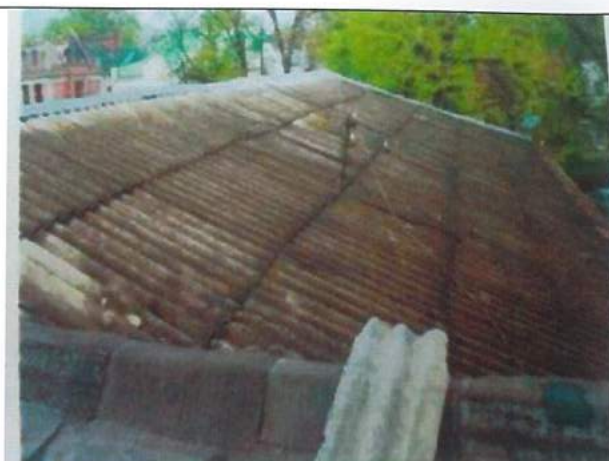
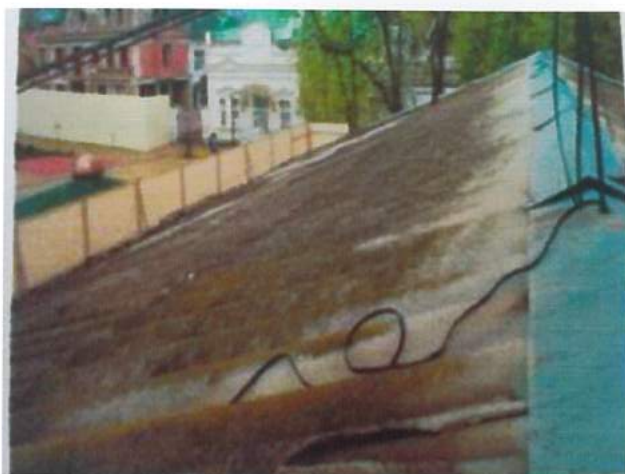
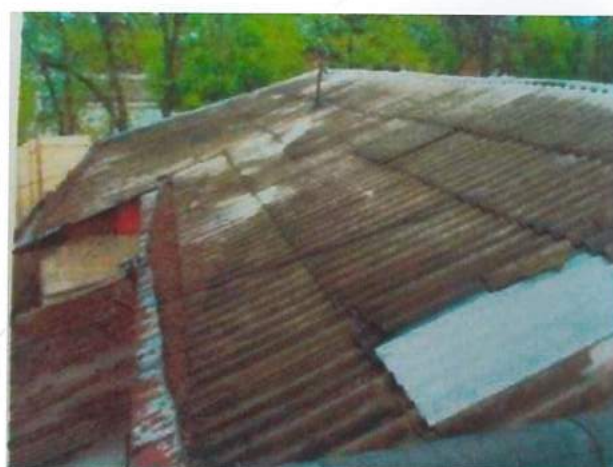
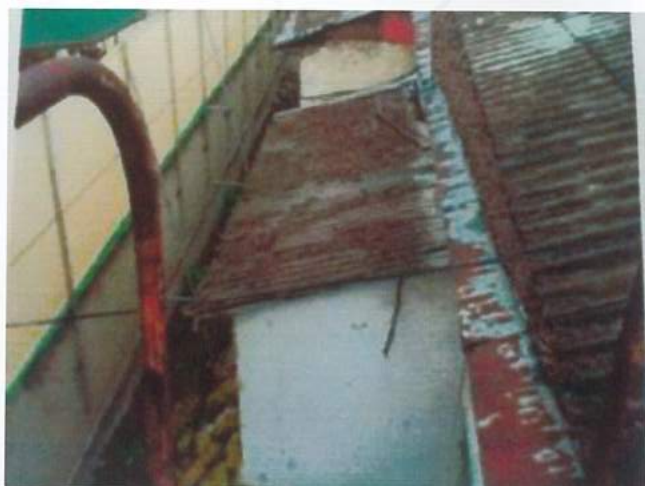
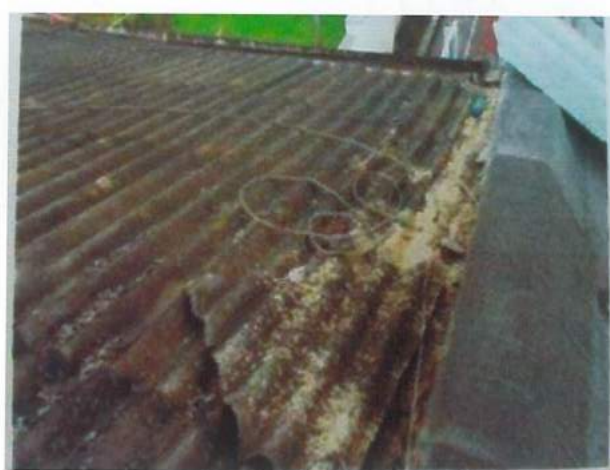
- Învelitoarea acoperișului și-a epuizat termenul normativ de folosire.
- în multe locuri sunt prezente fisuri care provoacă scurgeri în urma precipitațiilor atmosferice.

- Scurgerile de ape de pe acoperiș sunt organizate prin uluce și jgheaburi montate pe peretele bunului imobil supus cercetărilor care la moment sunt deteriorate prin coroziune.

- Nu este asigurată rigiditatea necesară a construcțiilor în direcțiile transversala și laterale;
- Conexiunile nodale sunt uzate și nu sunt suficient de fiabile;
- Montanții (stâlpii) de susținere sunt executați pe grinzi din lemn ale planșeului podului, ceea ce este inadmisibil din cauza dezvoltării unor deformări suplimentare în grinzi;
- Structurile din lemn nu au fost prelucrate cu compuși antiseptici și de combatere a incendiilor;
- un șir de elemente ale acoperișului sunt deteriorate, putrezite;
- în pod sunt scoase canale de ventilare deschise;

**Foto nr.10, nr.11, nr.12, nr.13, nr.14, nr.15, nr.16, nr.17, nr.18, nr.19, nr.20, nr.21,**  
prezintă starea tehnică a acoperișului nominalizat

- înlocuirea completă a copertinei și a structurii acoperișului (căpriorii diagonali; căpriorii; coama înclinată; grinda; grătarul de șipci; scândura; grinzile);

- se recomandă folosirea materialului de acoperire contemporan (de tip gont, țiglă,...) cu respectarea strictă a tehnologiei de montare a lui;
- demontarea canalelor de ventilare din spațiul podului cu montarea lor la exterior (deasupra acoperișului);

- înlocuirea sistemului de scurgere a apelor pluviale de pe acoperiș (uluc, jgheab);
- înlocuirea izolației existente (grele de argilă) de pe planșeul acoperișului, înlocuindu-l cu un izolator contemporan ușor de tip vată minerală sau umplutură din lut expandat (ceramzit);

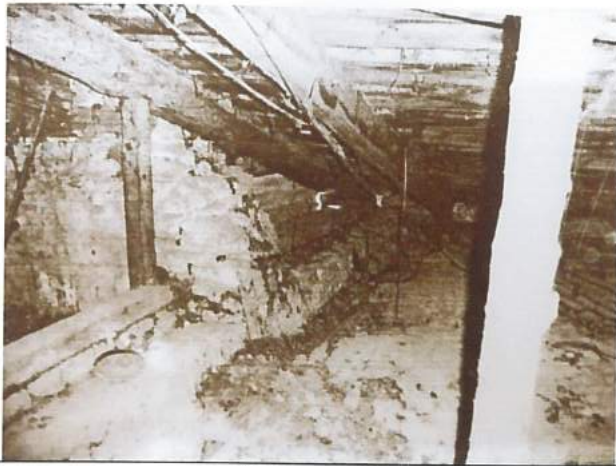
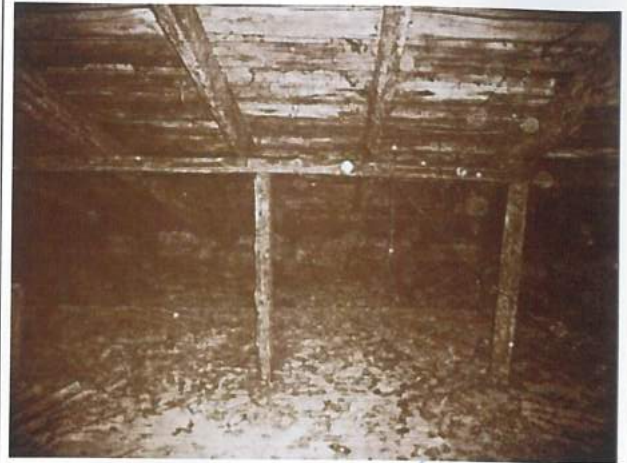
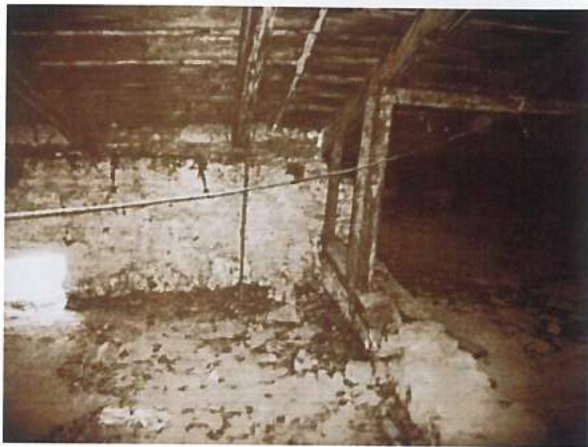
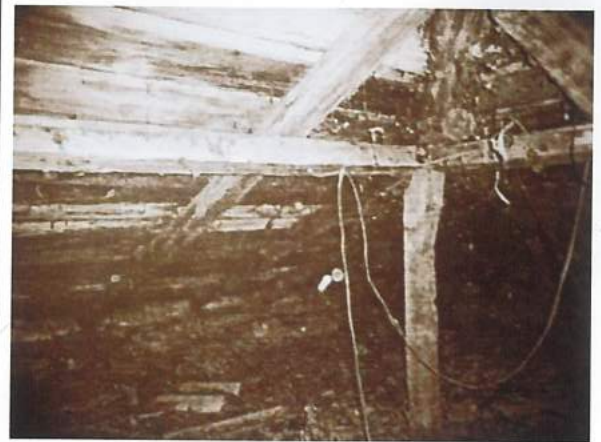
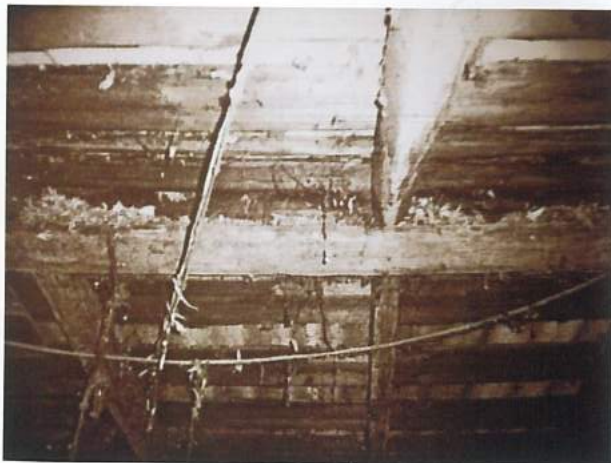
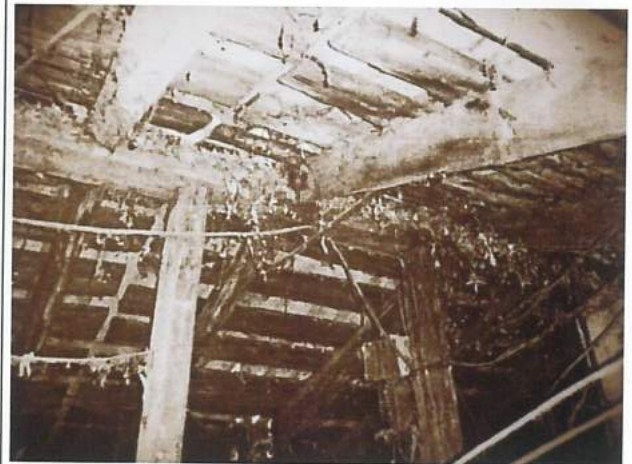
În urma cercetărilor elementelor constructive ale acoperișului (căpriorii diagonali; căpriorii; coama înclinată; grinda; grătarul de șipci; scândura; grinzi) sa constatat că elementele sus menționate nu corespund prevederilor СНиП II-25-80 "Construcții din lemn". Sistemul portant din lemn al acoperișului la momentul actual nu corespunde cu normativele contemporane în construcții. În urma cercetărilor au fost depistate următoarele abateri de la cerințele normativului СП 17.13330.2011 «Acoperiș», СНиП II-«Construcții din lemn»:

**Foto nr.22, nr.23, nr.24, nr.25, nr.26, nr.27,**  
prezintă starea tehnică a acoperișului (partea interioară) nominalizat

- demontarea construcției acoperișului și readucerea acestuia în conformitatea cu rigorile normative;
- revizuirea sistemului de căpriori a acoperișului și a elementelor din lemn a planșeului cu înlocuirea elementelor putrezite;

- executarea pe perimetrul pereților portanți a unei centuri longitudinale continui (pe lungime) din beton armat;
- capriorii sistemului portant a acoperișului de instalat pe murlate din lemn, care la rândul lor se instalează pe centurile pereților;

- Conexiunea elementelor de acoperiș din lemn se realizează cu ajutorul elementelor de fixare metalice fixate pe șuruburi;
- toate elementele din lemn ale acoperișului trebuie să fie supuse unui tratament de protecție împotriva putregaiului și a arderii cu antiseptice și substanțe ignifuge;

- asigurarea spațiului podului cu ventilare, lichidind zonele de stagnare a aerului (застойные зоны), executarea stratului termoizolator fiabil a planșeului podului cu materiale termoizolante contemporane;

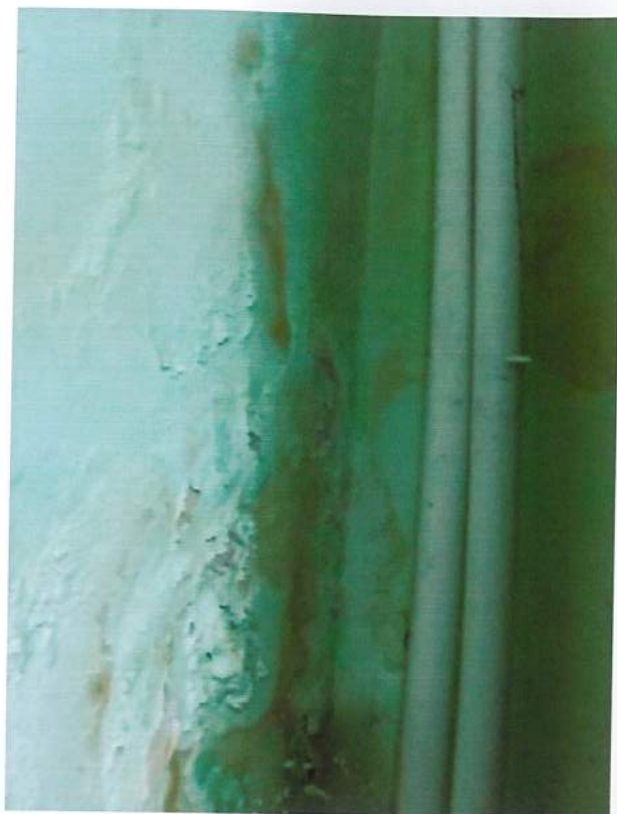
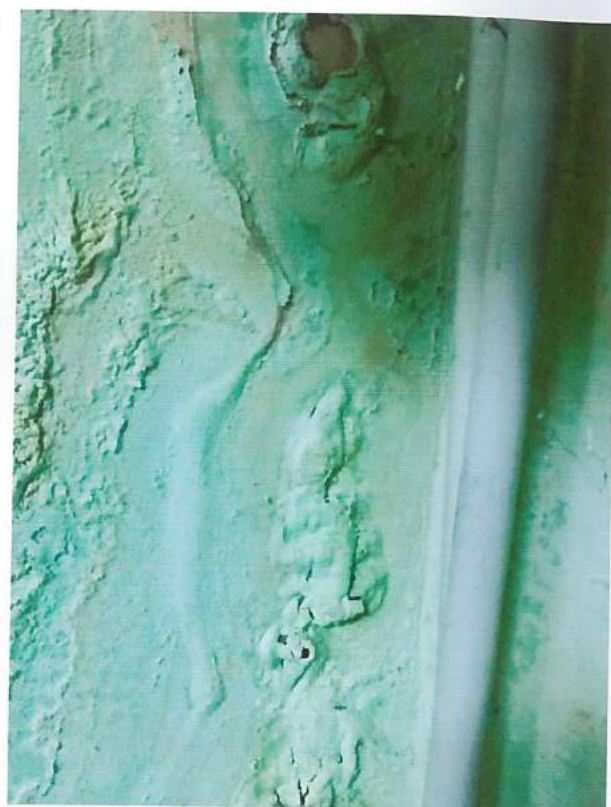
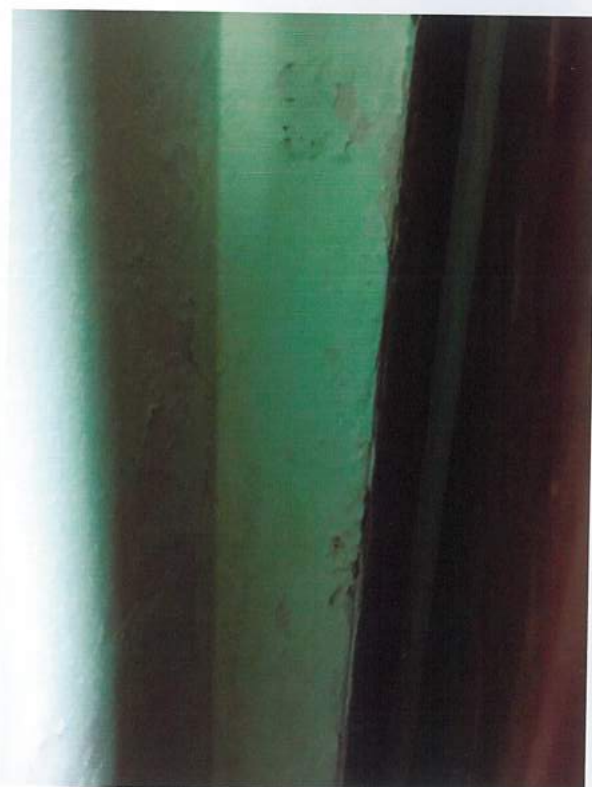
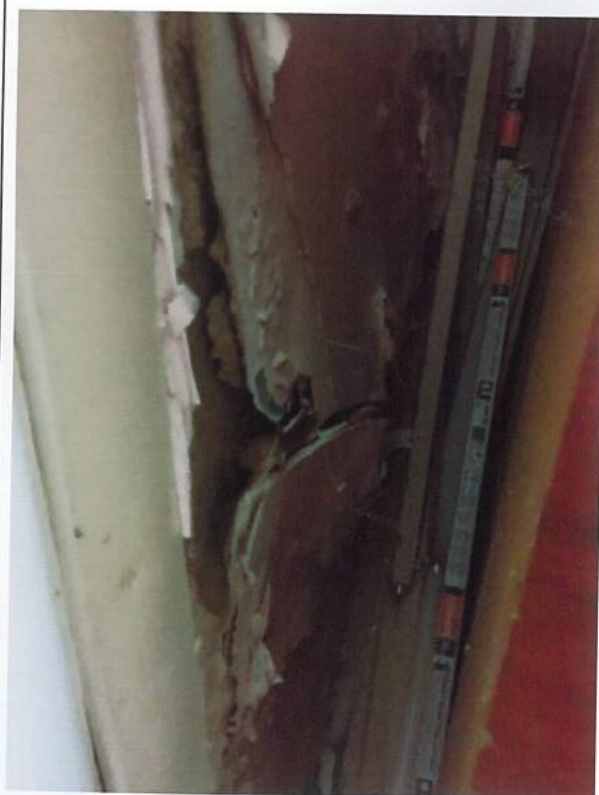
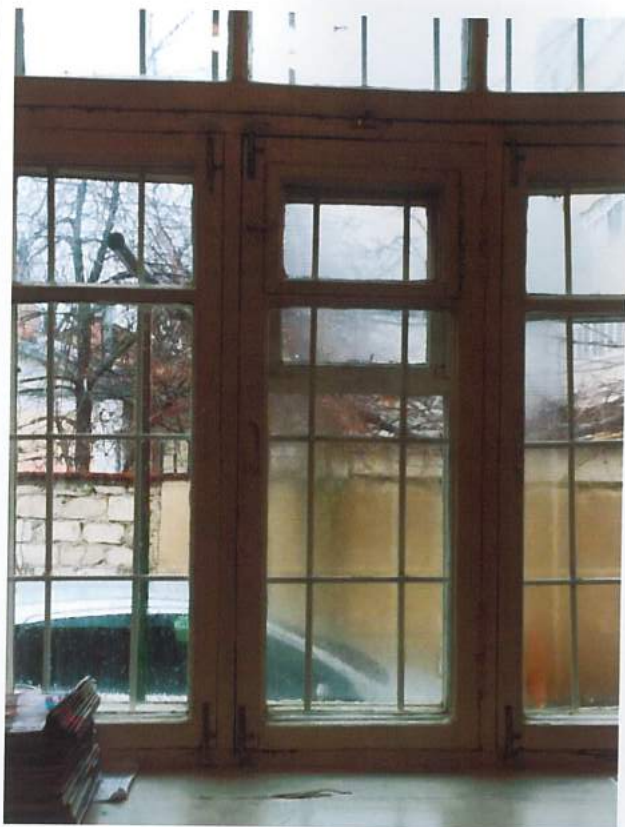
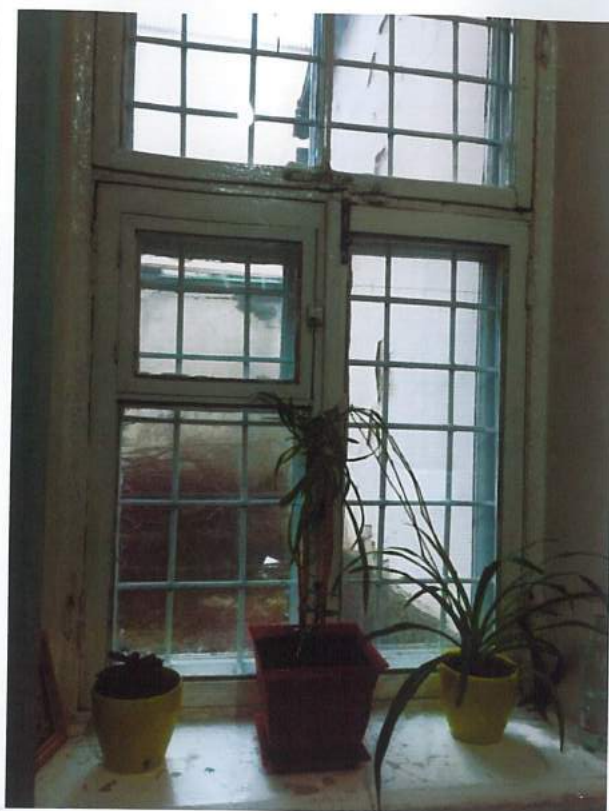
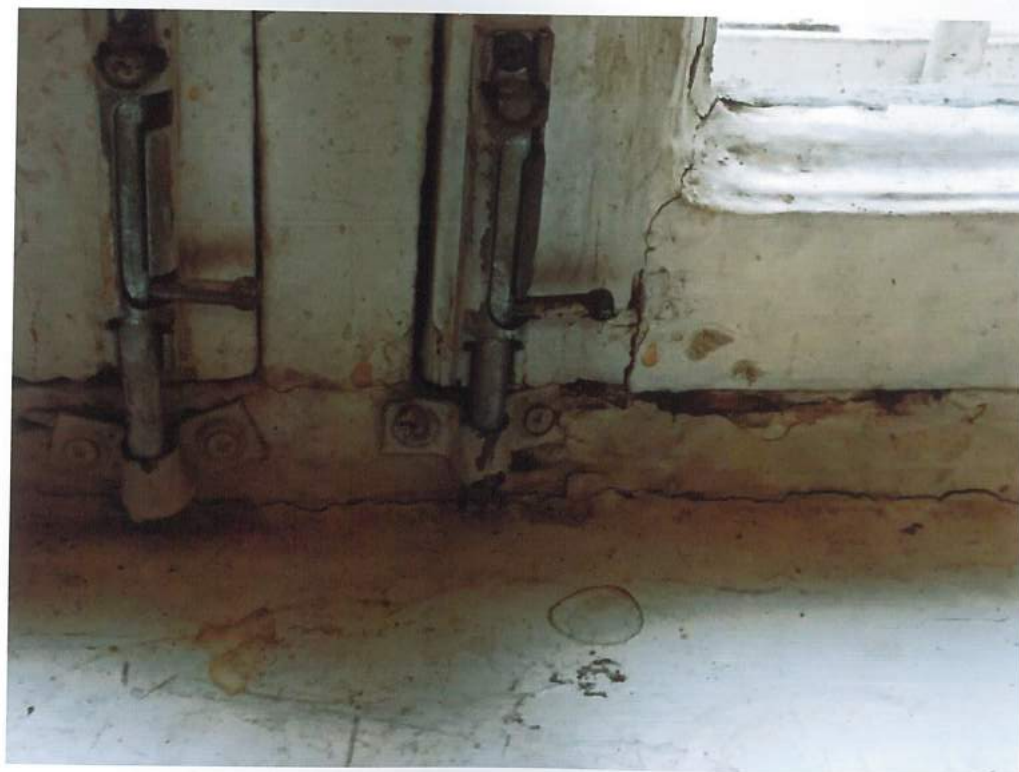
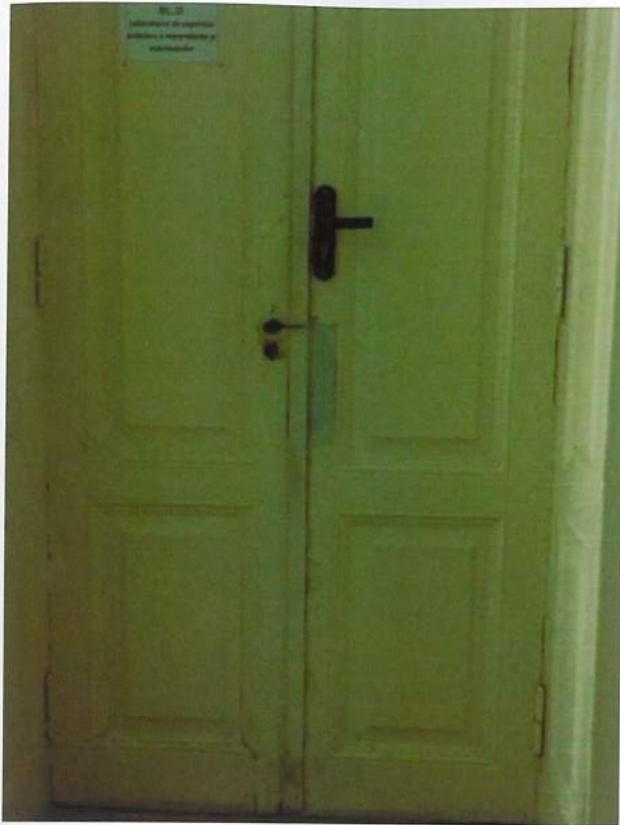
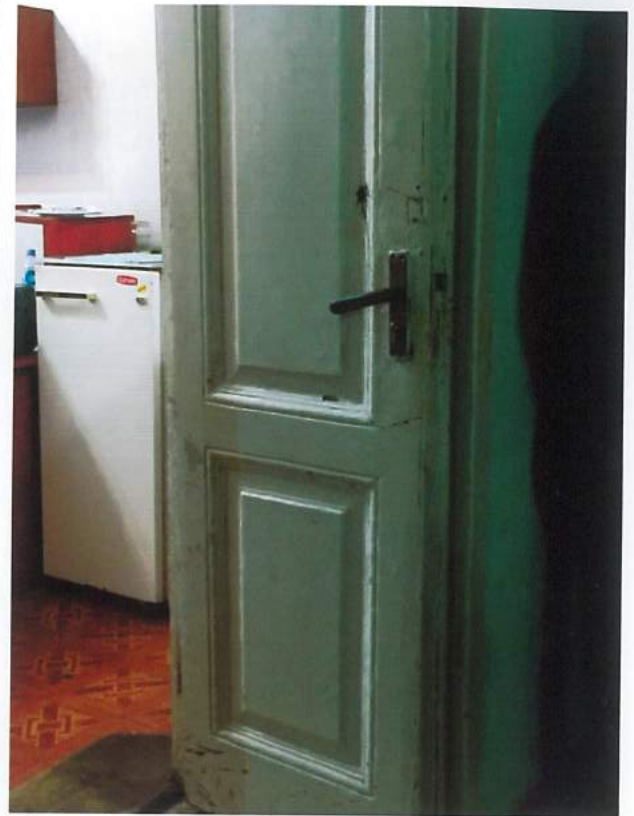
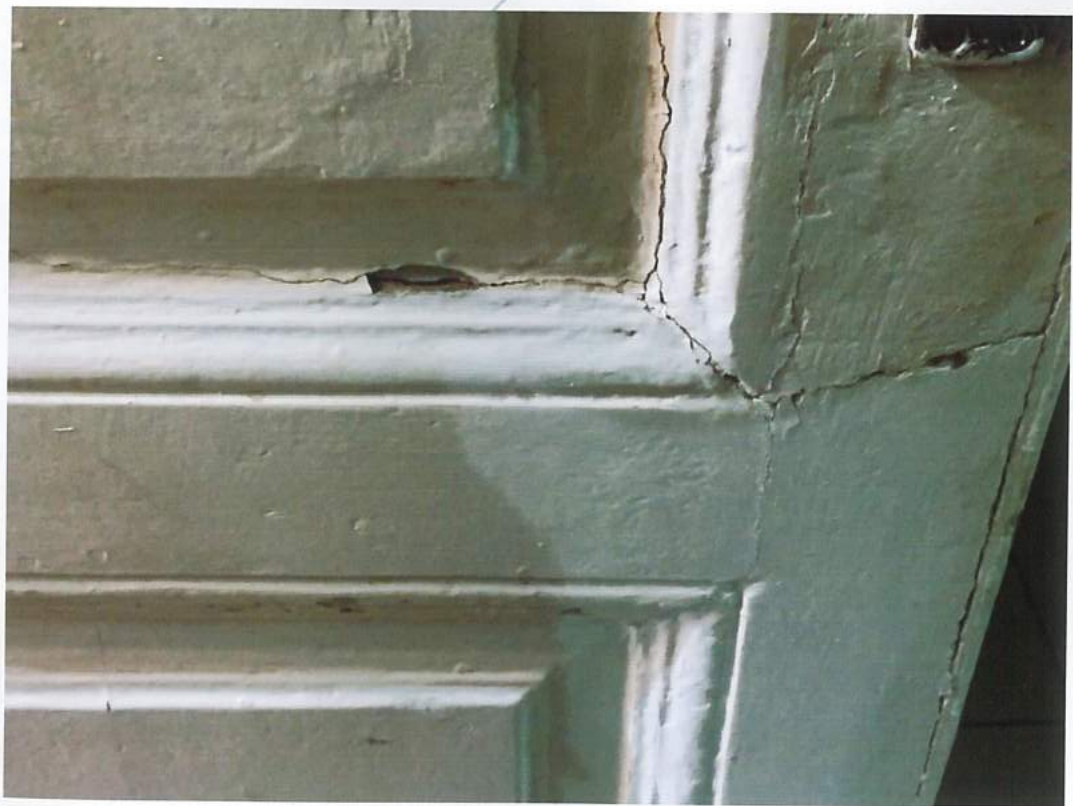
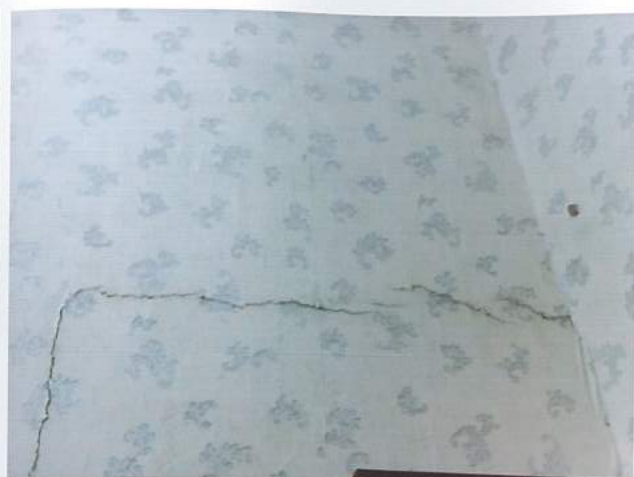
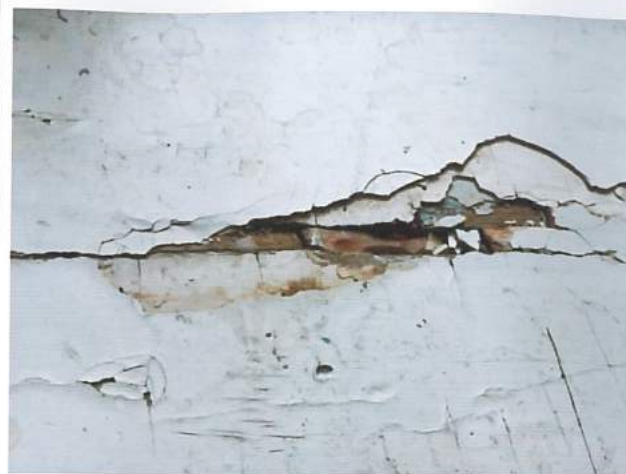
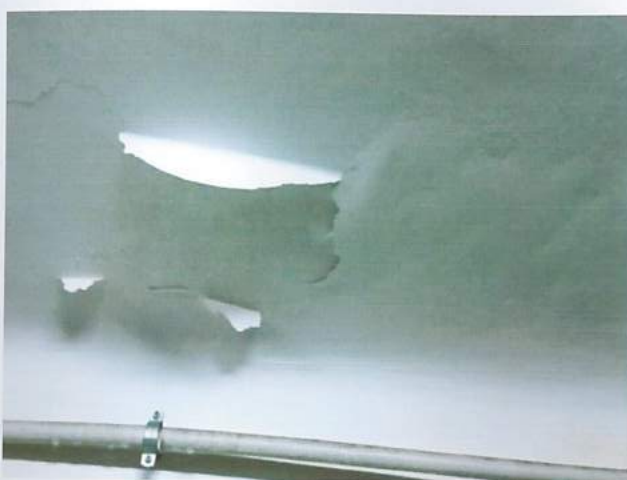
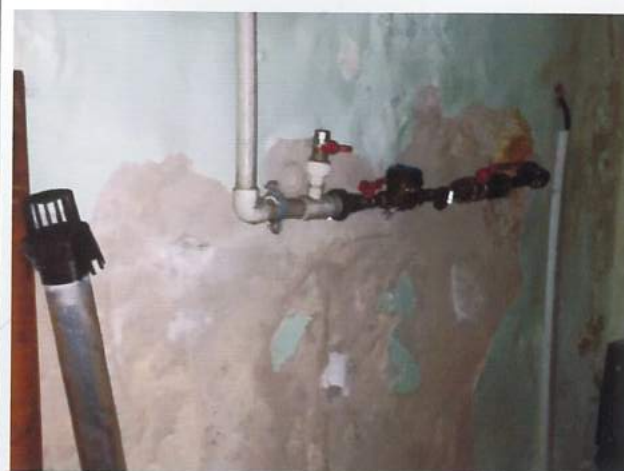
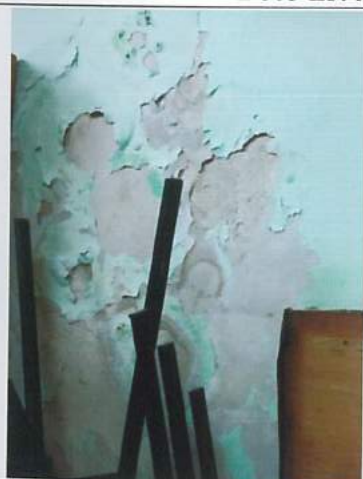
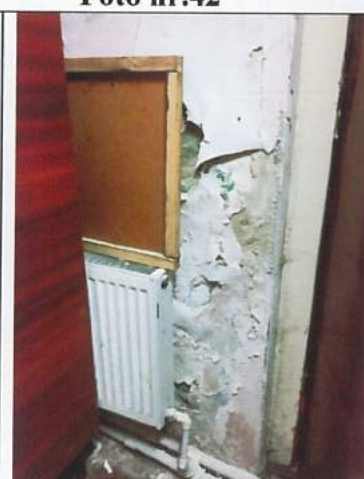
Foto nr.28 – nr.45

- fisurarea soclului;
- tasarea fundației;
- fisurarea pereților portanți exteriori;
- fisurarea pereților interiori;
- căderi de tencuieli;
- deteriorare, distrugerea, căderea zidărie pereților interiori;
- în unele încăperi a bunurilor este deteriorată și căzută zidăria planșeul de pod;
- deteriorarea pardoselilor;
- prezența mirosului și a gradului sporit de mucegai;
- deteriorarea elementelor din tîmplărie (uși, ferestre);

prezintă defectele depistate în interiorul bunului imobil supus cercetărilor

- consolidarea pardoselilor;
- stabilirea elementelor deteriorate în urma umidității și putregaiului;
- repararea canalelor de ventilație;
- consolidarea fundațiilor prin metoda cămășuirii și demararea lucrărilor de hidroizolației în banda (ленточной гидроизоляции) a fundațiilor din piatră;

- demontarea elementelor din tâmplărie (uși, ferestre) și montarea altor uși, ferestre, din PVC.
- repararea/restaurarea sistemii de încălzire.
- construcția rampei pentru persoane cu handicap.
