nr.0914-12/ET-2021

din 14.12.2021

**RAPORT DE EXPERTIZĂ**

**cu privire la starea tehnică a blocului *lit.M* (poligon multifuncțional criminalistic)  
și blocului *lit.J* (sala de sport) din cadrul complexului Academiei ”Ștefan cel  
Mare” a MAI din str. Gheorghe Asachi, 21, mun. Chișinău, în scopul efectuării  
lucrărilor de reparație capitală cu replanificare și resistemizare parțială**

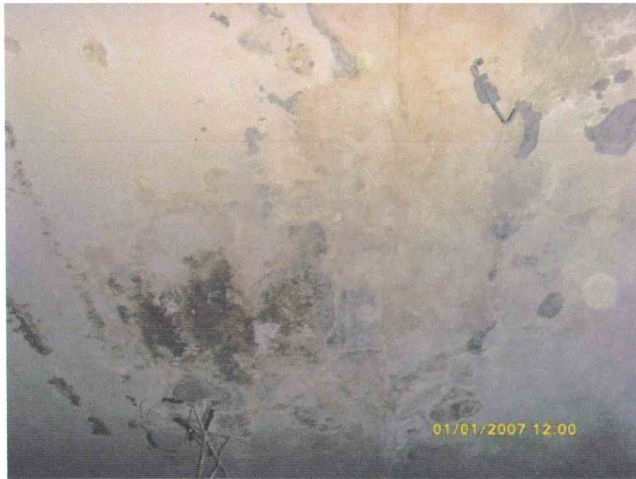
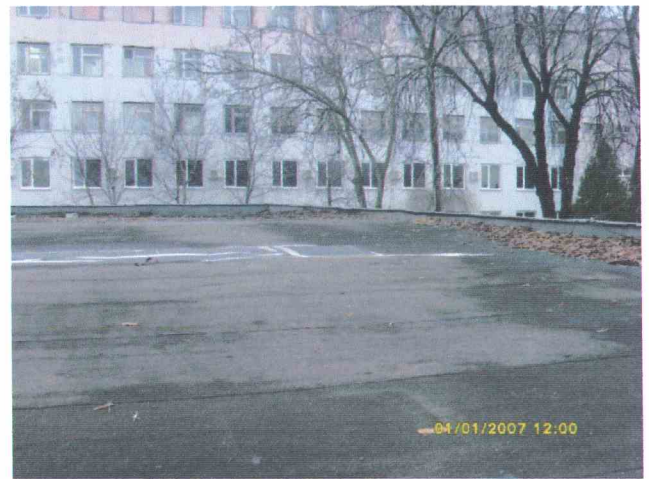
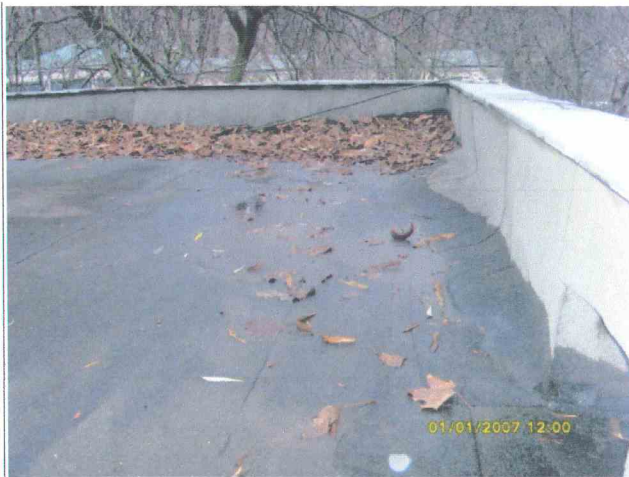
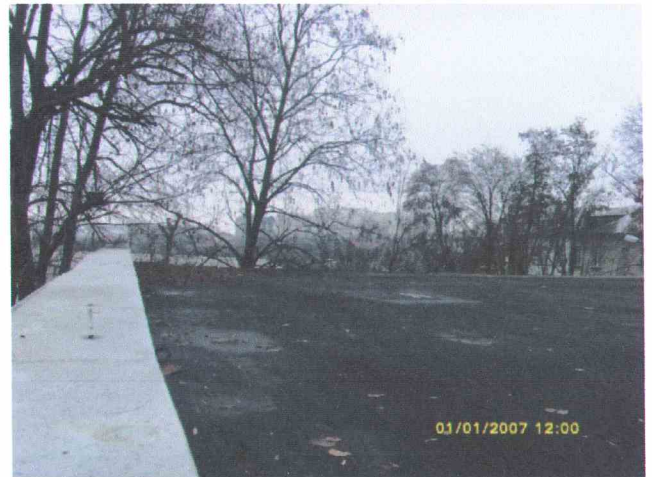
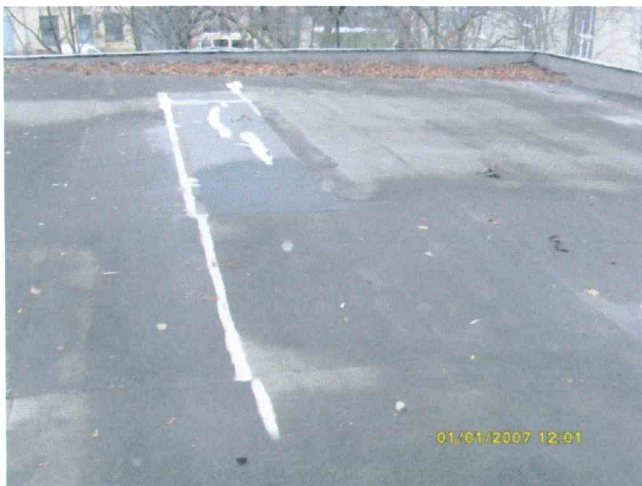
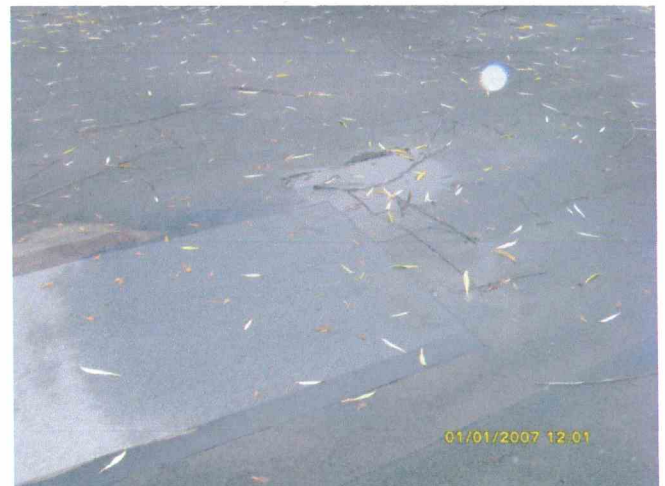
Anexa 6: Deformații/Inconveniențe alcătuire acoperiș - Blocul *lit.M*.

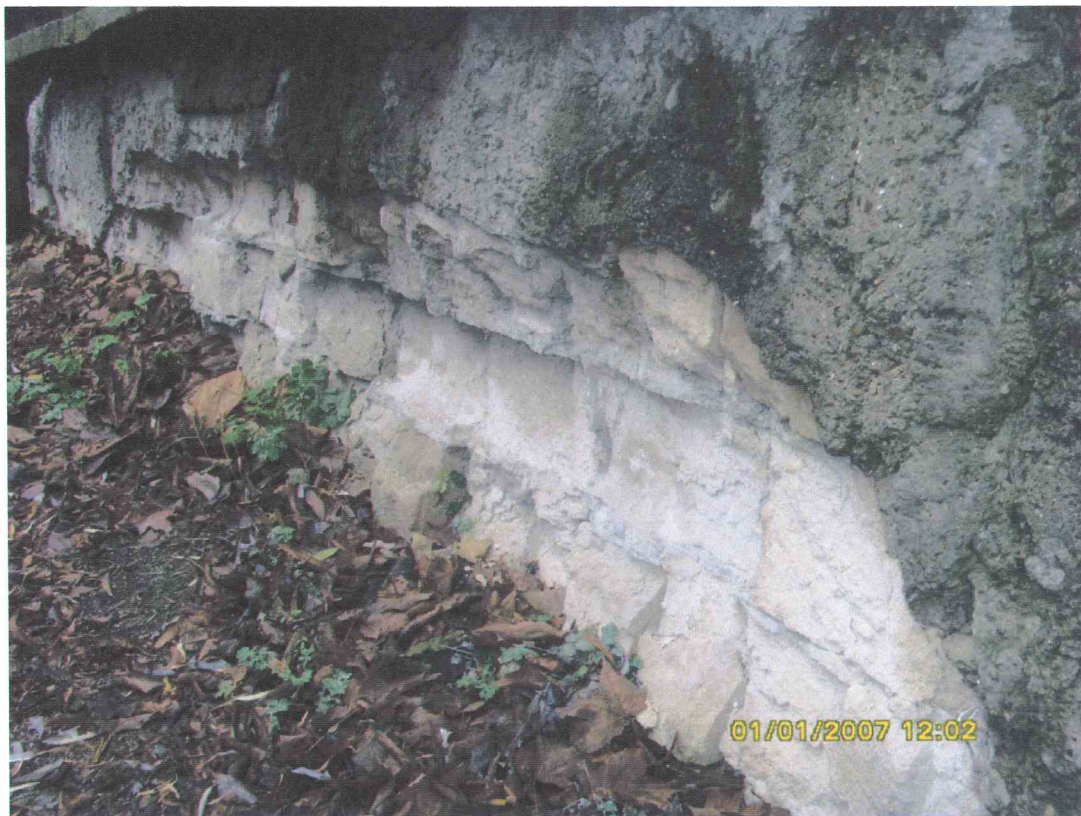
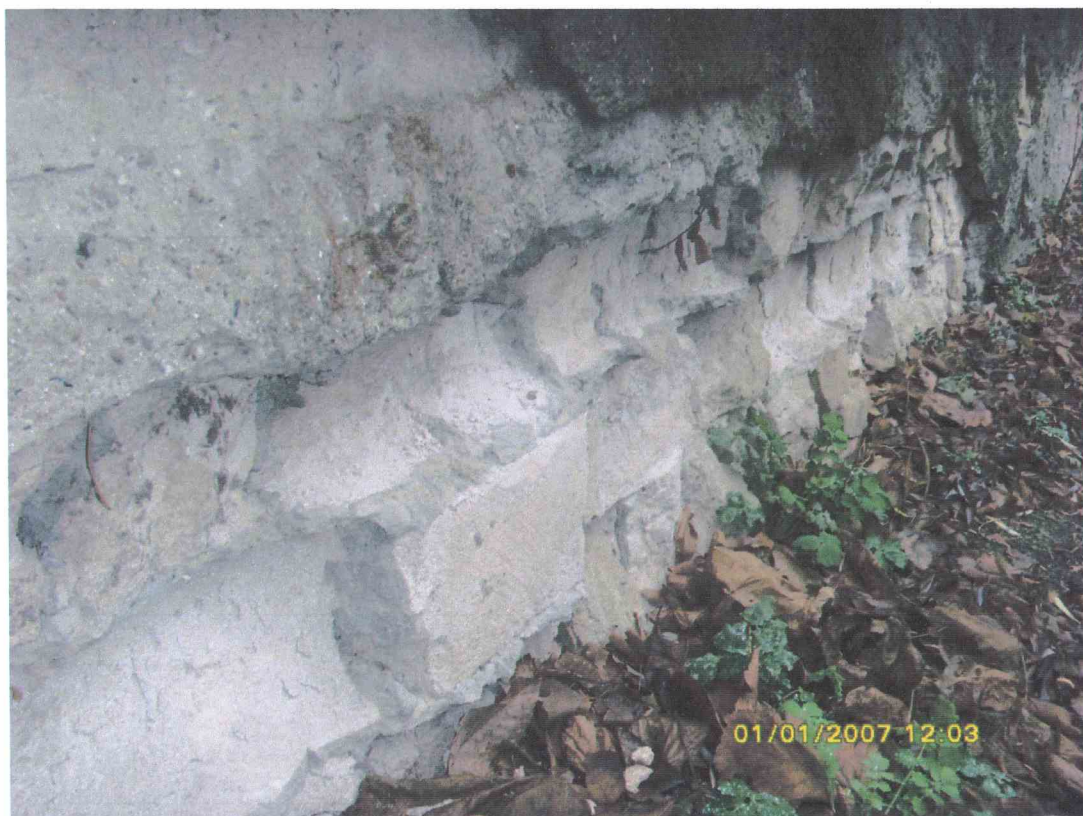
5. Pereții structurali în limita volumului de bază sunt în stare tehnică satisfăcătoare. Totodată de la acțiunea directă a factorilor climaterici, pe mici sectoare, se manifestă deformări în formă de fisuri mici, finisare distrusă și/sau segregarea zidăriei. Trebuie de efectuat reparația capitală a elementelor de fațadă distruse.

Anexa 7: Sector perete cu zidărie segregată - - Blocul *lit.M.*

Zidăria segregată de curățat până la stratul tare de calcar și de betonat porțiunea deteriorată pe plasă de armătură Ø6 A-I cu celula de 150x150 mm îmbinată de perete cu mustăți de armătură Ø8 A-III dispuse cu pasul pe verticală și orizontală de 60 cm.

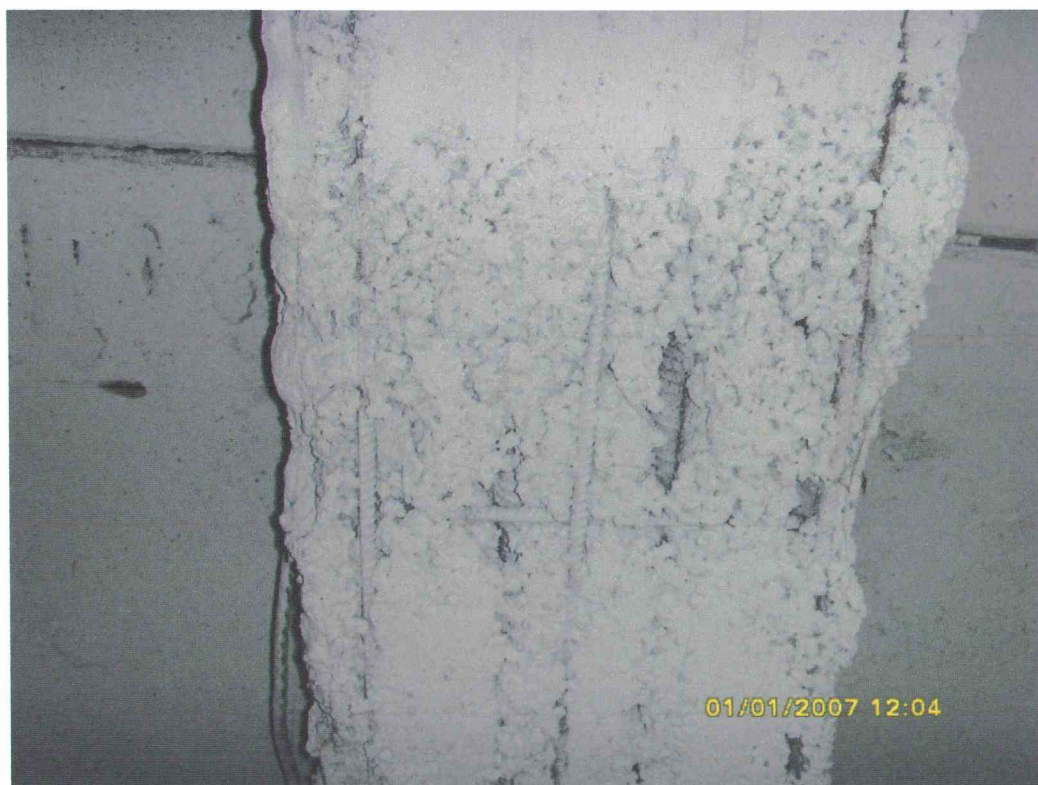
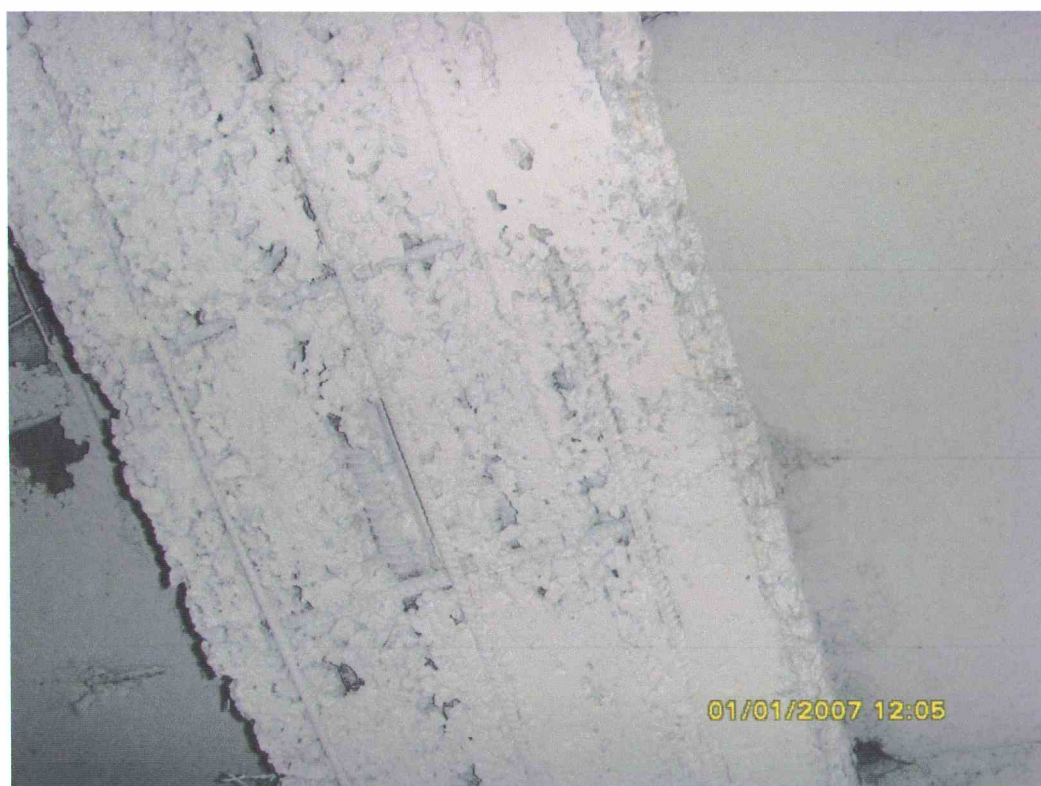
6. Planșeele alcătuite din plăci prefabricate de beton armat cu goluri și mici sectoare executate din beton armat monolit sunt în stare tehnică satisfăcătoare, elementele nu dispun de săgeți sau deplasări de la poziția de proiect. Totodată, pe unele sectoare grinzile din beton armat sunt cu inconveniențe de execuție, statul de protecție al armăturii nu este integru, pe sectoarele respective armătura este corodată - *vezi anexe la prezentul raport de expertiză tehnică*. Trebuie de prelucrat armătura de rezistență afectată cu soluții anticorozive și de restabilit stratul de protecție al armăturii.

Anexa 8: Elemente structură planșeu peste subsol cu stratul de protecție al armăturii lipsă - Blocul *lit.M*.

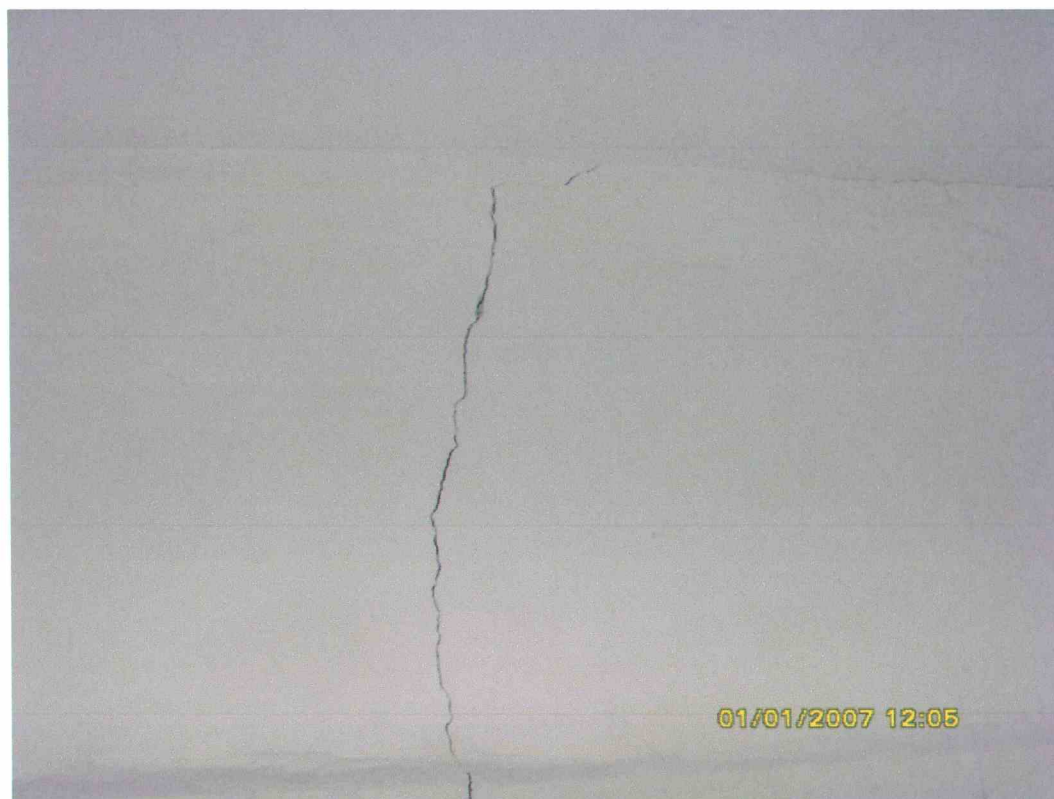
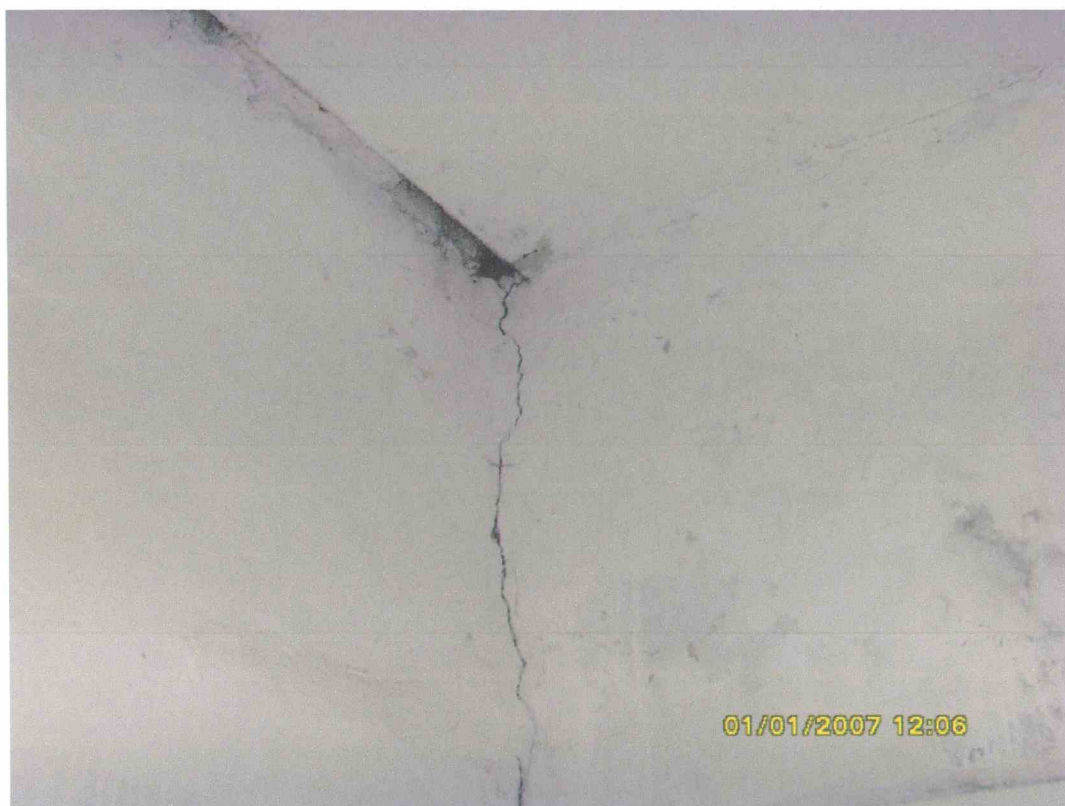
Fisurile apărute pe pereții structurali pe sectorul afectat de condițiile climaterice și/sau alte neconformități, după amenajarea teritoriului cu executarea pereului în jurul construcției și evacuarea apelor pluviale de la pereți, trebuie de curățat de impurități și de injectat prin presiune cu mortar de ciment-nisip cu adaos de material adeziv cu caracteristici elasto-plastice.

Anexa 9: Deformații (fisuri) în pereți cauzate de infiltrarea apelor pluviale/reziduale la nivelul fundațiilor - Blocul *lit.M*.

Pereții perimetrali pe înălțimea ce intră în contact cu solul, trebuie de executat hidroizolarea conform prescripțiilor tehnice în vigoare.

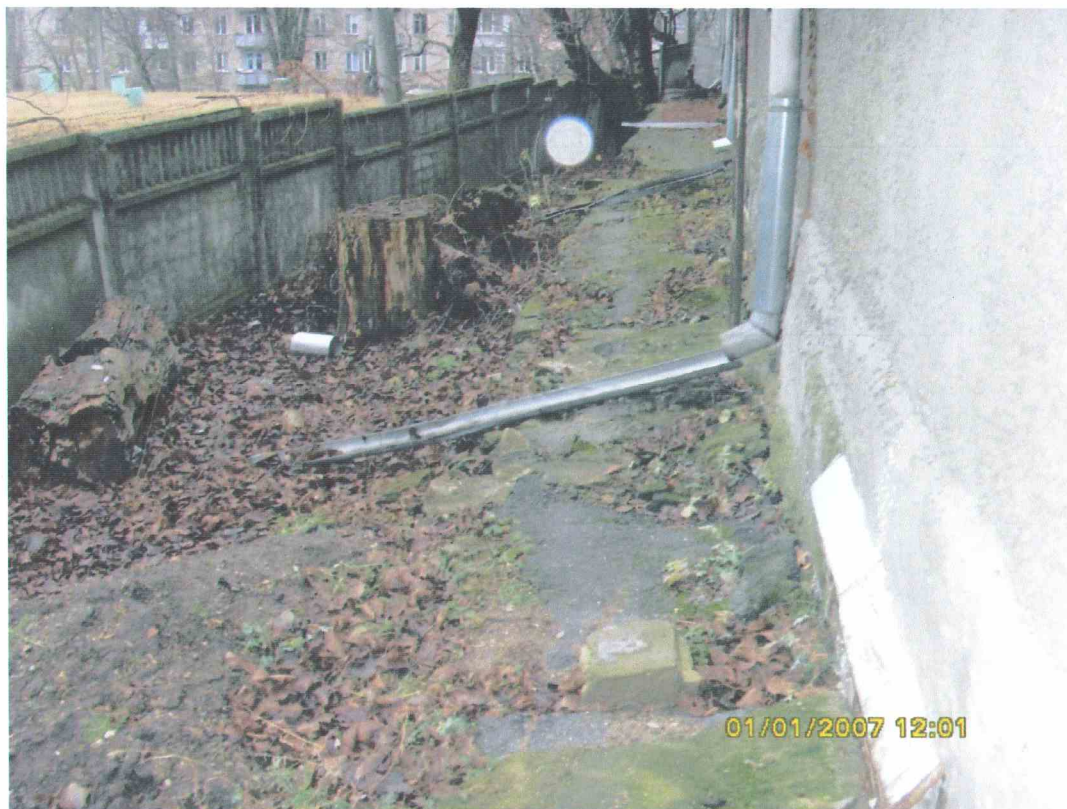
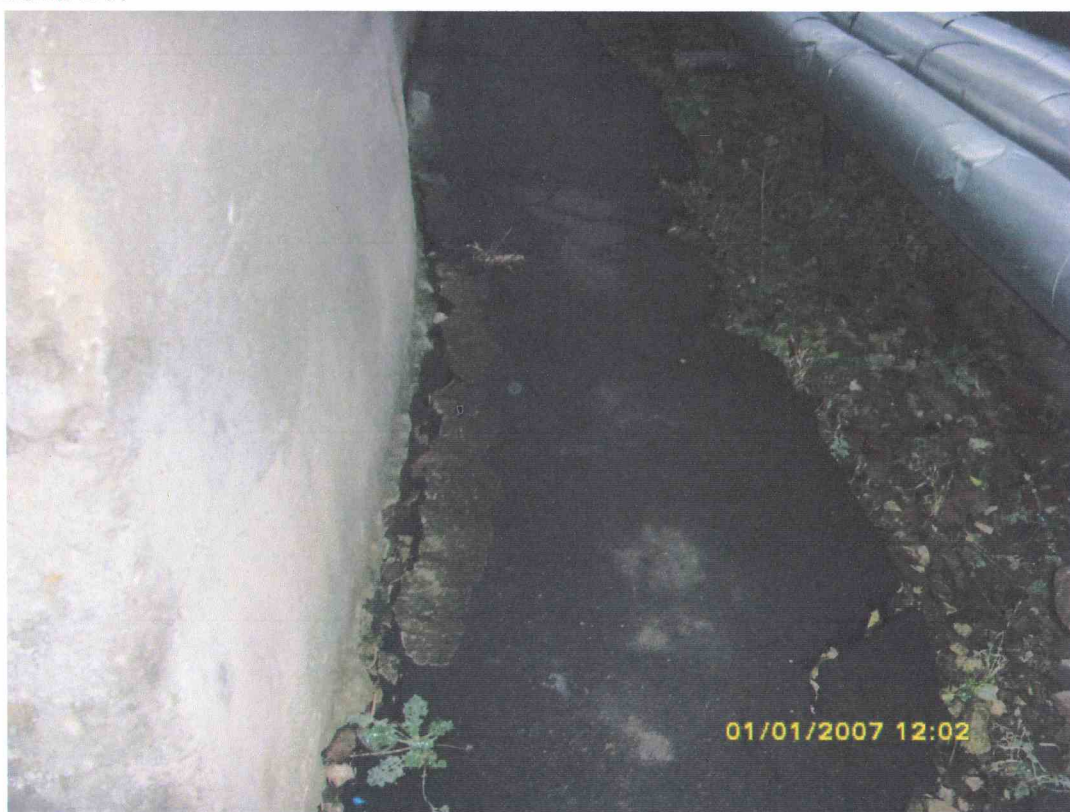
3. Pereul în jurul pereților construcțiilor este executat parțial, manifestă tasări neuniforme cu deschiderea fisurilor și nu asigură protecția construcțiilor contra apelor pluviale, totodată nu este efectuată amenajarea teritoriului cu întreprinderea măsurilor pentru îndepărtarea apelor pluviale de la clădiri. Trebuie de executat amenajarea teritoriului cu executarea pereului în jurul construcțiilor și evacuarea apelor pluviale de la pereți. Totodată s-a constatat că nu este prevăzută evacuarea apelor pluviale din ograda interioară.

b: Anexa 20: Prelu distrus - Blocul lit.J.

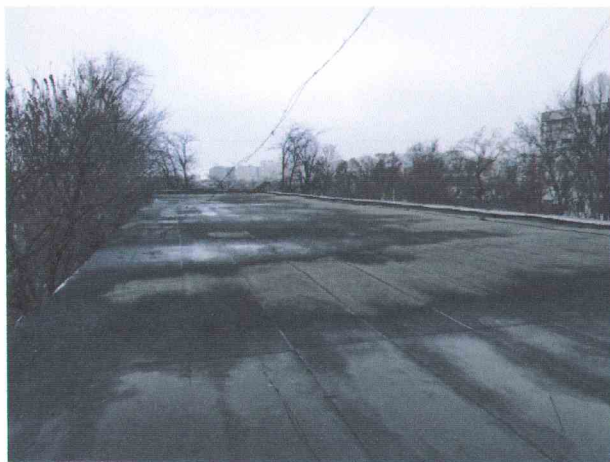
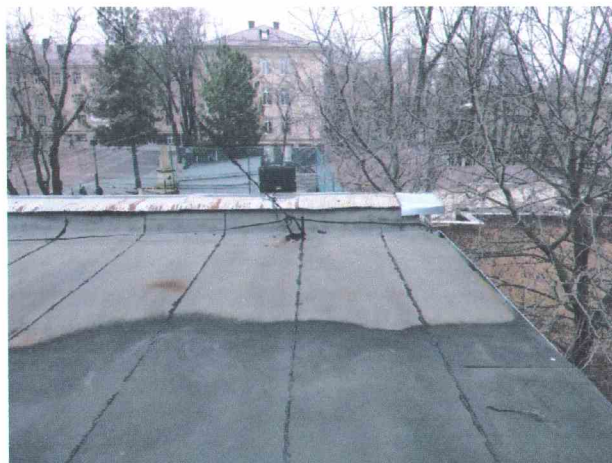
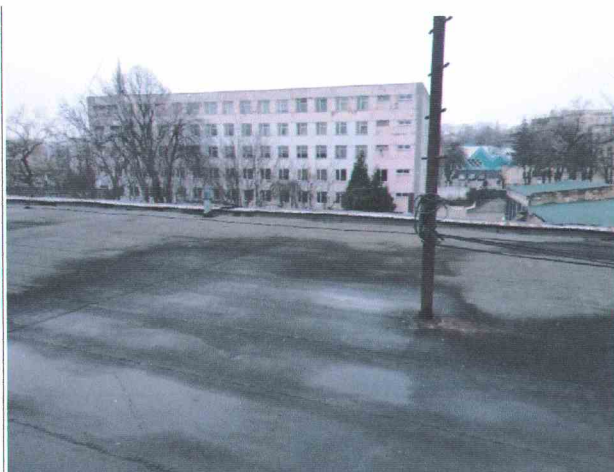
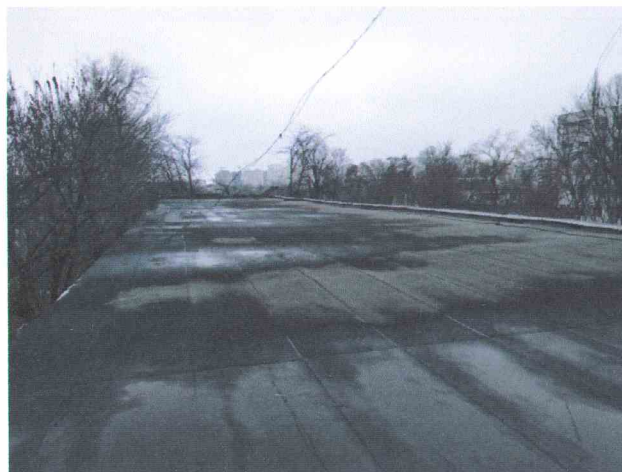
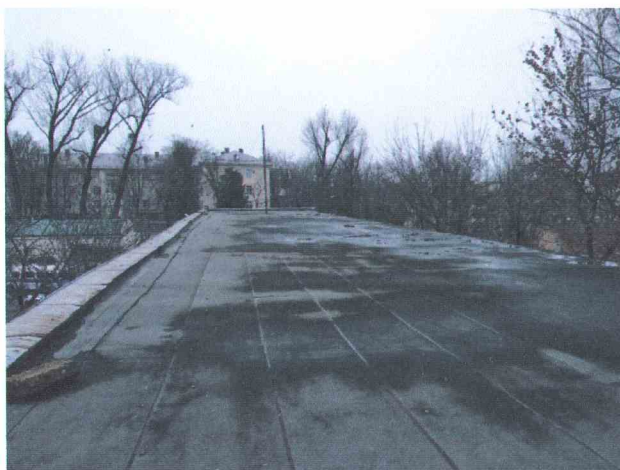
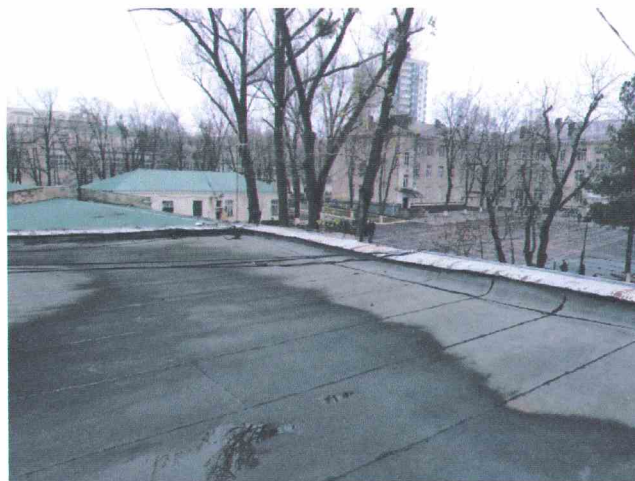
15. Acoperișul de tip suprapus, cu învelitoarea din materiale bituminoase în suluri, este în stare tehnică nesatisfăcătoare, învelitoarea prezintă un grad avansat de uzură fizică și nu corespunde prescripțiilor tehnice în vigoare, prezintă deformări mecanice evidente. Trebuie de executat reparația capitală a acoperișului cu înlocuirea structurii componente a acestuia (stratul de termoizolare, șapa din mortar și, respectiv, învelitoarea).

Anexa 21: Deformații/Inconveniențe alcătuire acoperiș - Blocul *lit.J*.

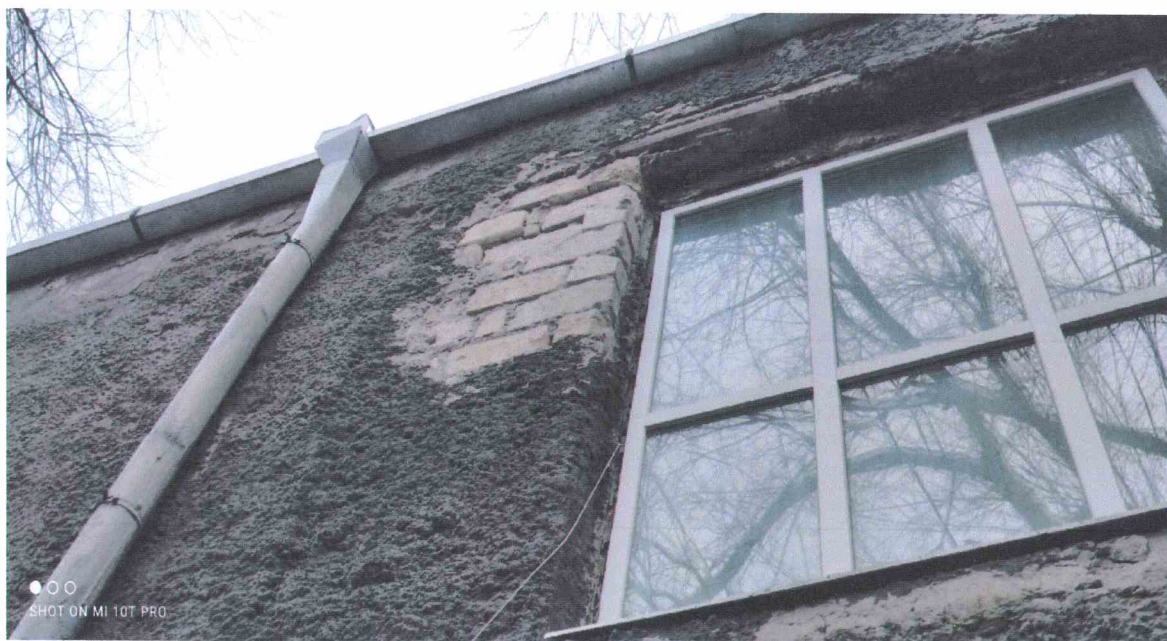
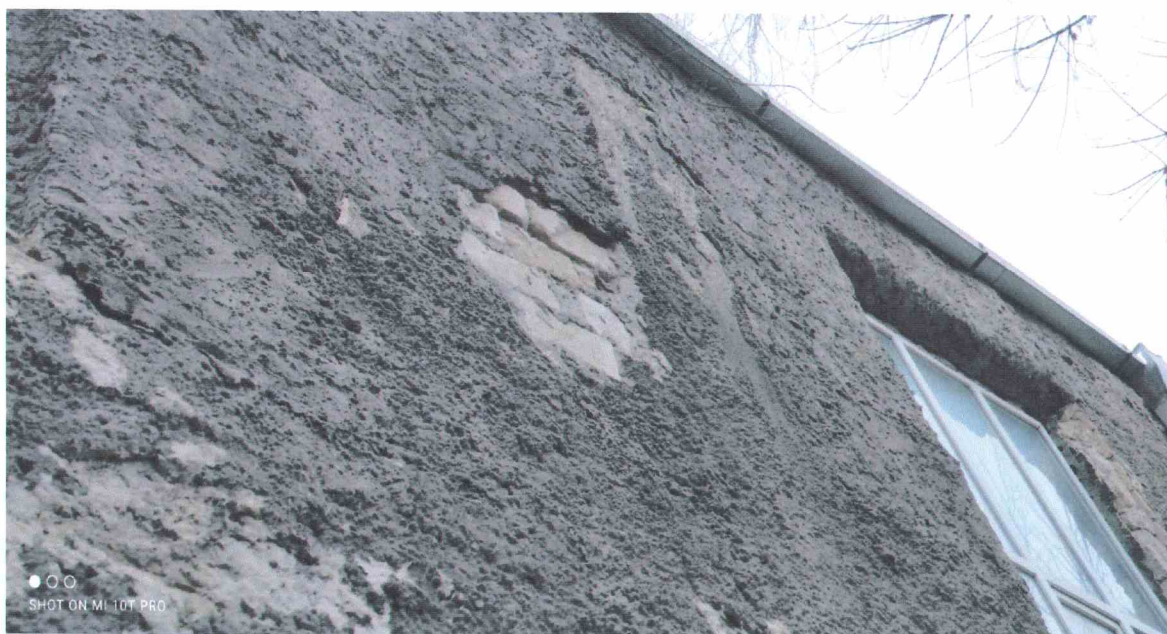
Anexa 22: Sector perete cu finisare distrusă și zidărie segregată - Blocul *lit.J*.

Zidăria segregată de curățat până la stratul tare de calcar și de betonat porțiunea deteriorată pe plasă de armătură Ø6 A-I cu celula de 150x150 mm îmbinată de perete cu mustăți de armătură Ø8 A-III dispuse cu pasul pe verticală și orizontală de 60 cm.
