Î.S. SERVICIUL DE STAT PENTRU VERIFICAREA ȘI EXPERTIZAREA PROIECTELOR ȘI CONSTRUCȚIILOR

RAPORT DE EXPERTIZĂ nr. 9998-06-25/T

a clădirii „Casa ONU Moldova” – sectorul lit.B1, amplasată pe terenul cu nr. cadastral 0100520.040 din str. 31 August 1989, nr. 131, mun. Chișinău, în scopul aprecierii stării tehnice în urma prăbușirii unui sector de planșeu deasupra parterului.

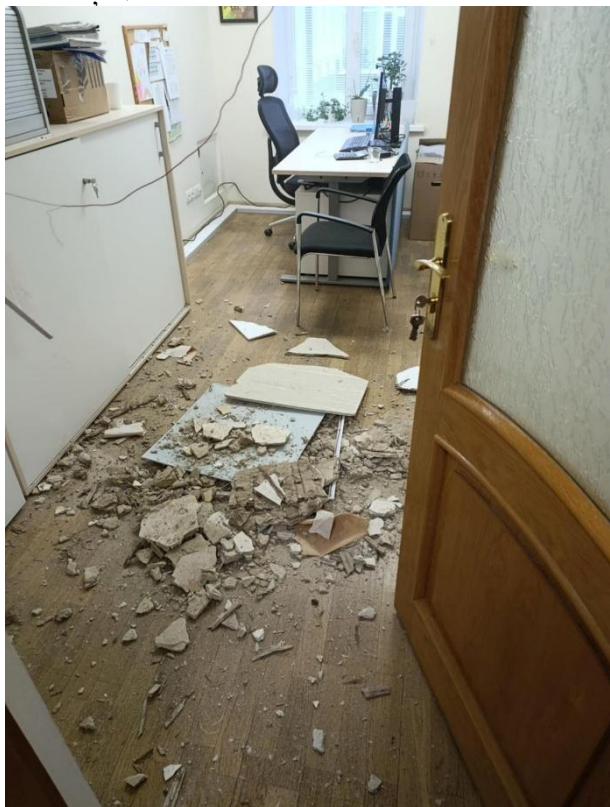
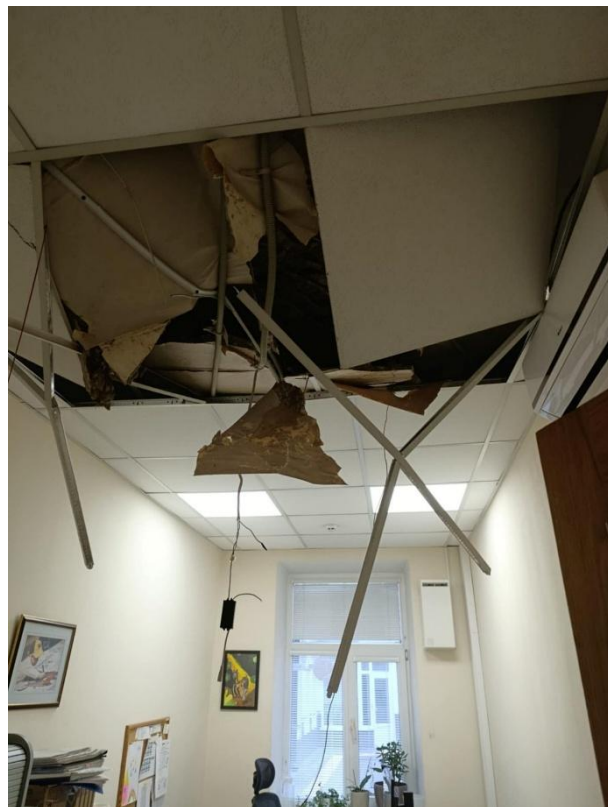
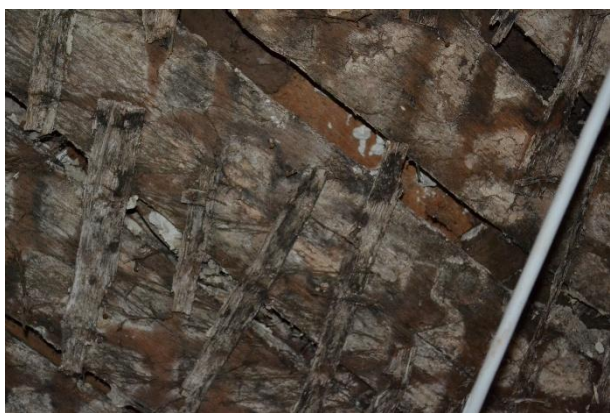
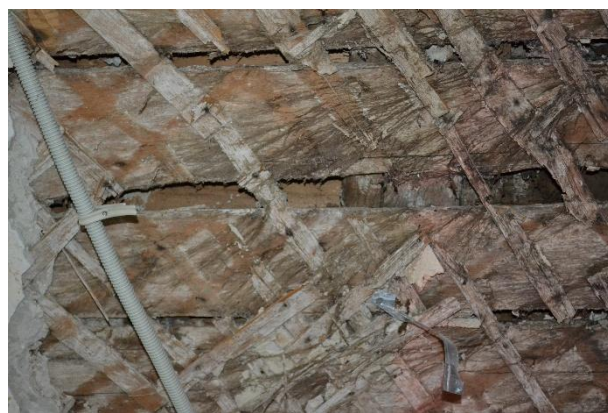
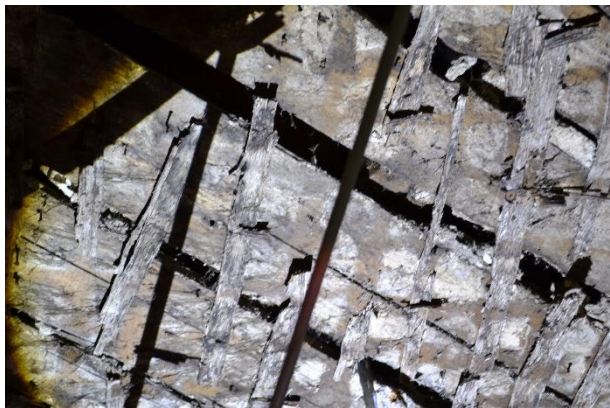
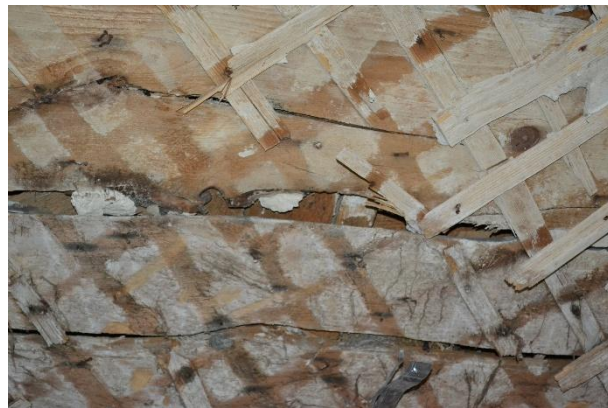
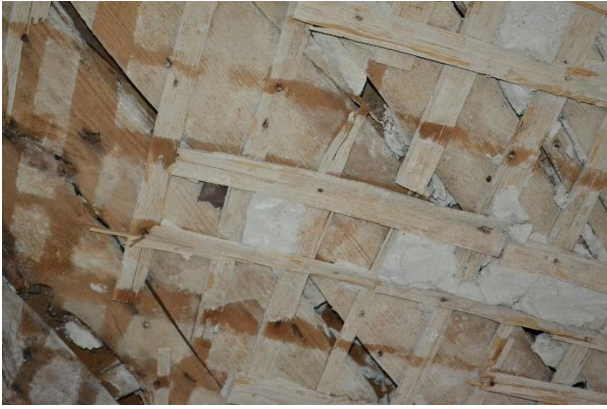
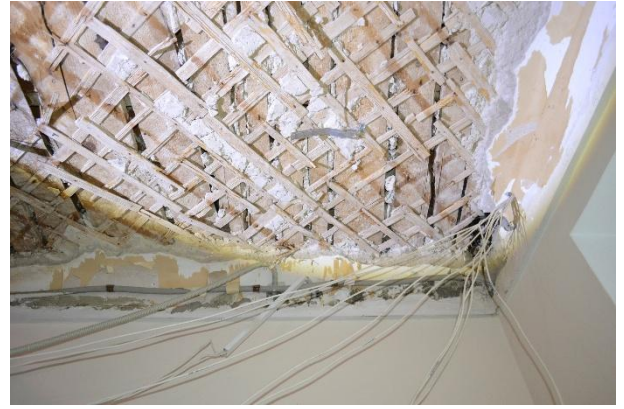
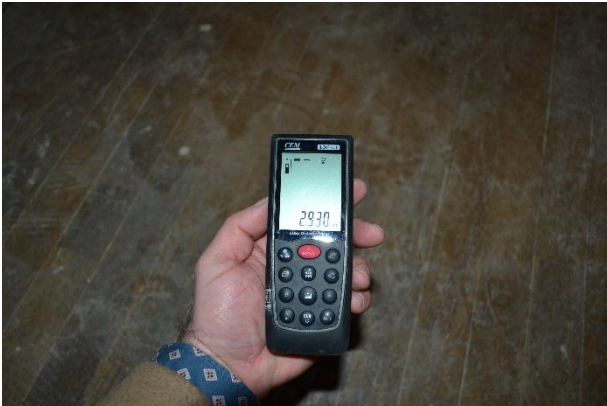
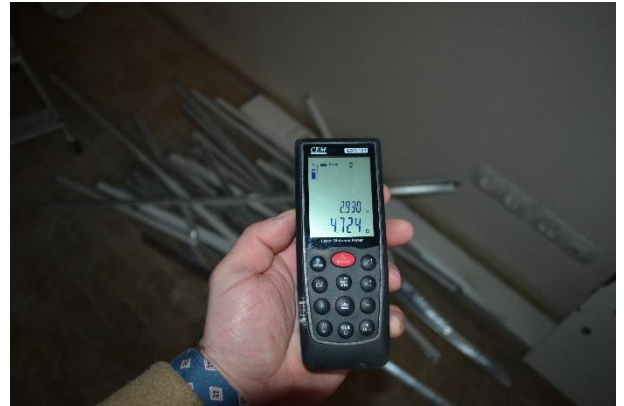
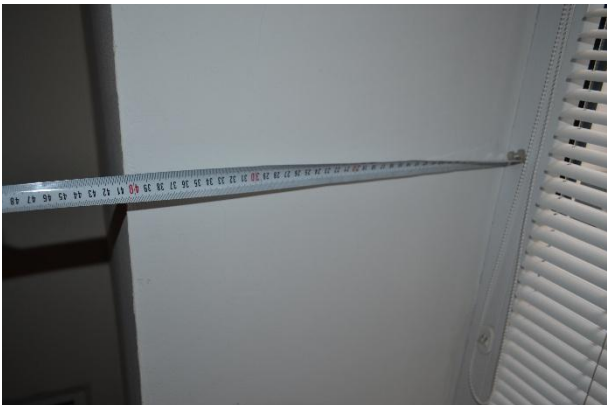
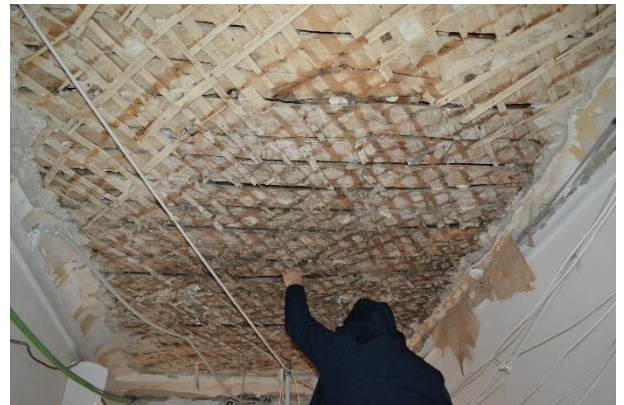
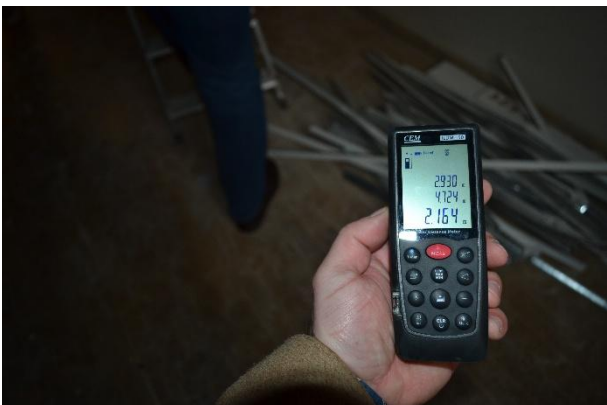
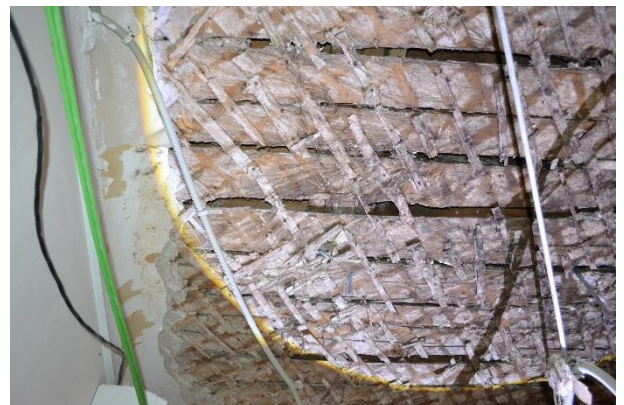
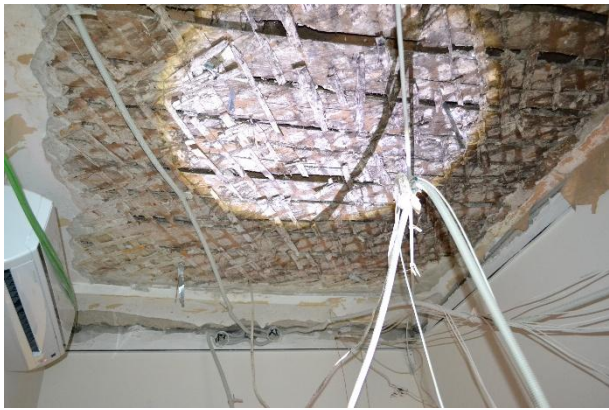
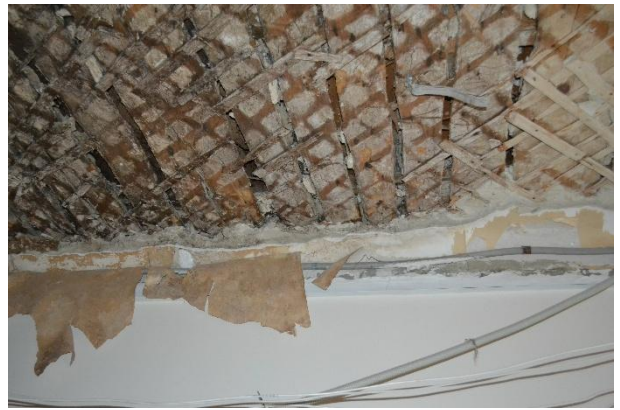
3. Planșeul intermediar (peste parter) a sectorului examinat, este **în stare tehnică nesatisfăcătoare**. În luna martie fiind produsă prăbușirea unui sector de tencuială de pe tavanul tencuit pe draniță, cu suprafața de cca. 5,0m². Iar de la acțiuni dinamice de la etajul construcției se atestă o vibrație simțitoare.

Porțiunea tencuită pe draniță al planșeului de pod cu suprafața de circa 2,2x2,2m de la parterul clădirii, a căzut din cauza putrezirii podinei și grinzelor de lemn ca urmare a putrefacției sectorului menționat a podinei din lemn (pătrunderea umezelii pînă a efectuarea reparațiilor capitale), ca urmare a slăbirii caracteristicilor elementelor portante a structurii din lemn a planșeului și vibrațiilor produse la etajul construcției.

Foto.nr.1-16. Tavanul prăbușit. Alcătuirea planșeului între nivele. Elementele din lemn afectate de putrefacție:

- demolarea planșeului intermediar și cel de pod (pe etape bine stabilite tehnologic) și execuția unui planșeu nou conform cerințelor tehnice de alcătuire și normativelor în vigoare pentru construcții amplasate în zone cu intensitatea seismică de calcul de 8 (opt) grade. Expertiza recomandă executarea planșeului de pod cu grinzi portante de metal și placă de beton armat monolit pe tablă cutată (cofraj ”pierdut”) sau planșeu din beton armat monolit, cu amplasarea ulterioară a stratului termoizolant nou deasupra planșeului de pod, din materiale contemporane eficiente. Necesitatea izolării termice a pereților exteriori se va stabili în baza calculului termotehnic. Lucrările de izolație termică a clădirii se vor executa în conformitate cu cerințele documentelor normative NCM E.04.01-2017, NCM E.03.02-2014 și CP E.04.02-2013;

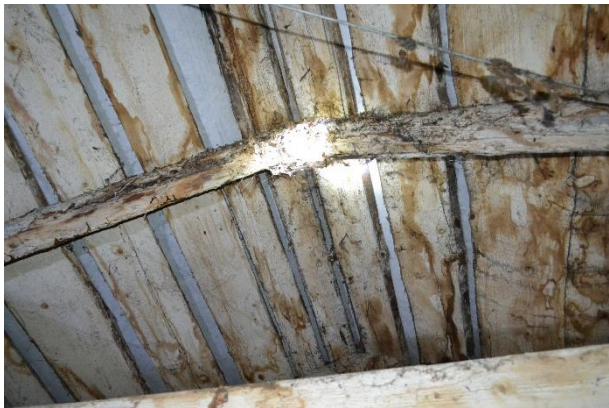
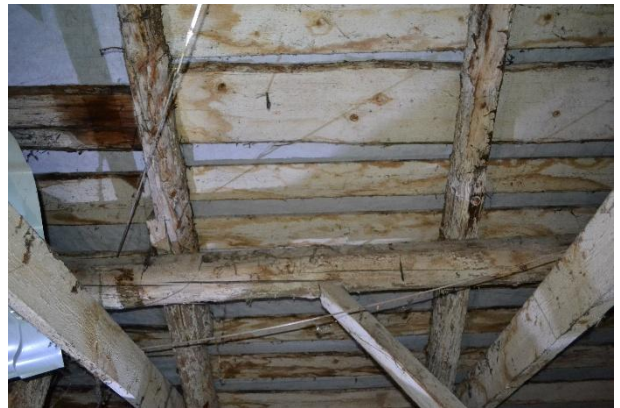
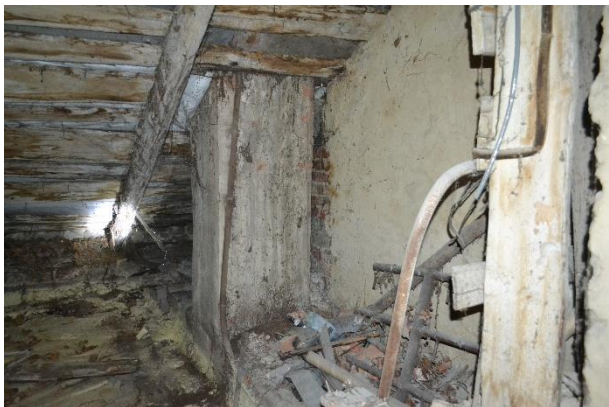
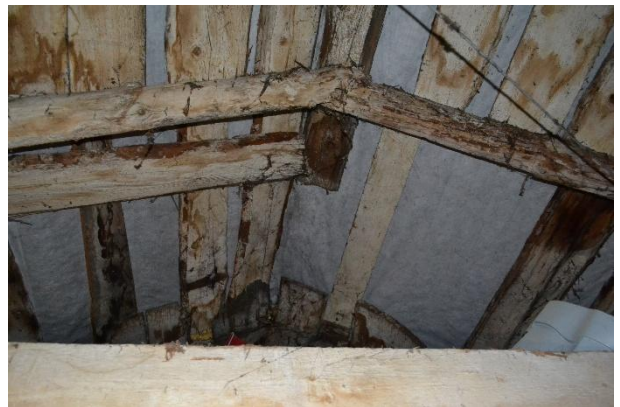
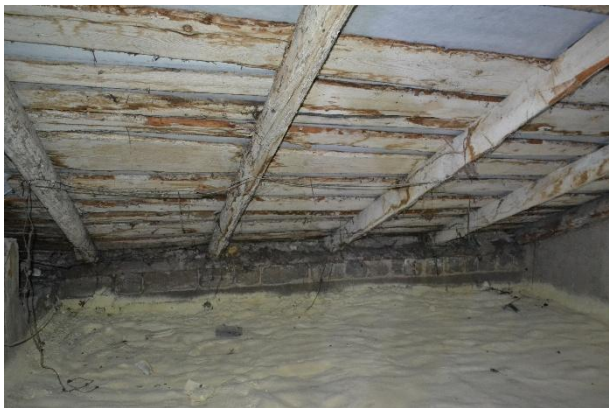
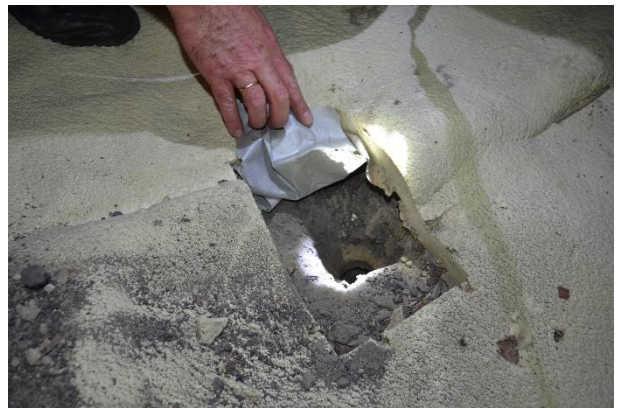
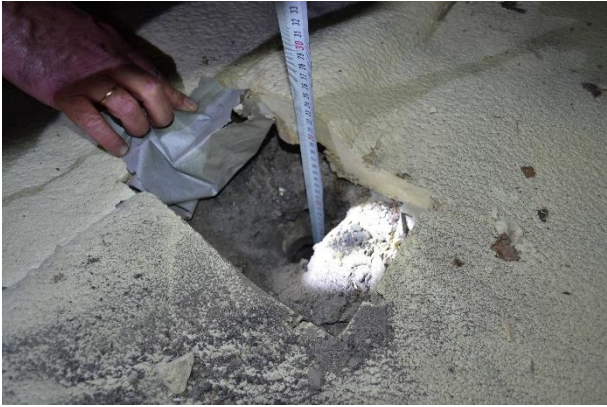
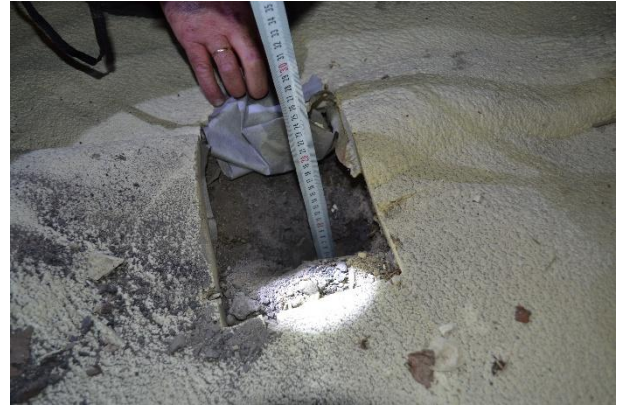
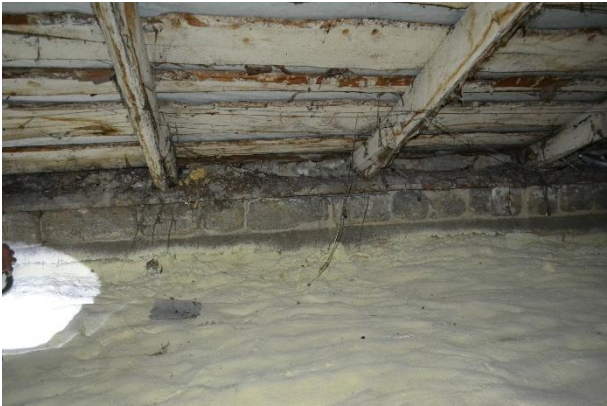
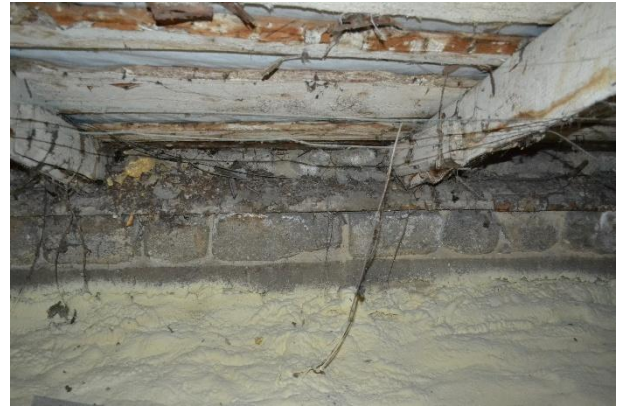
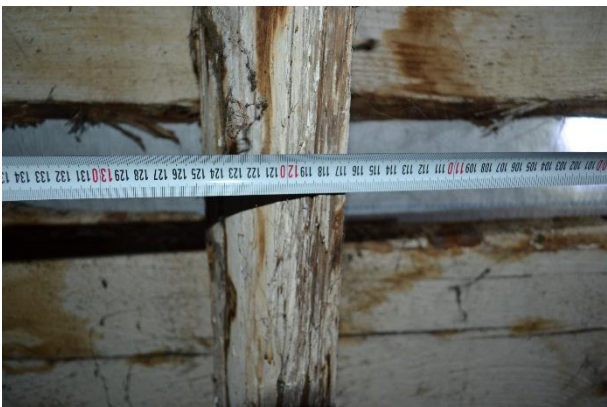
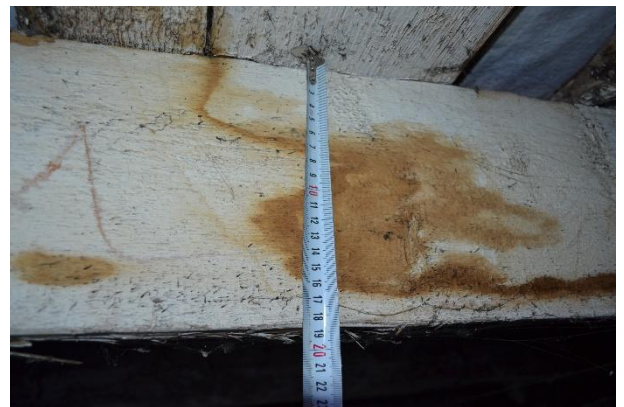
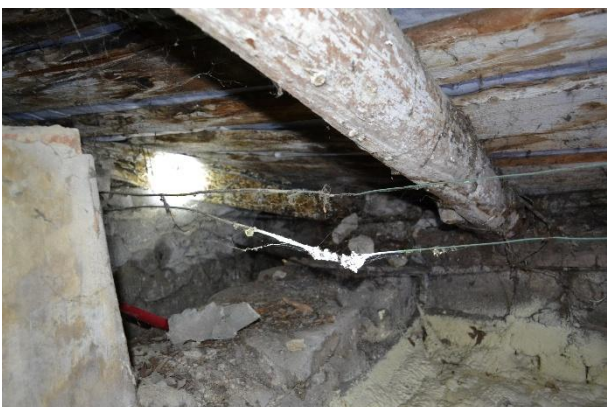
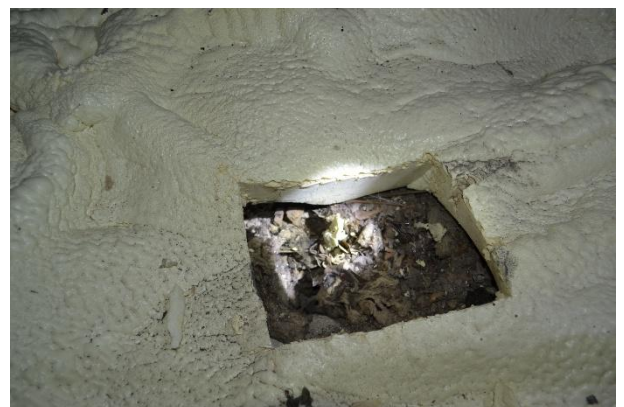
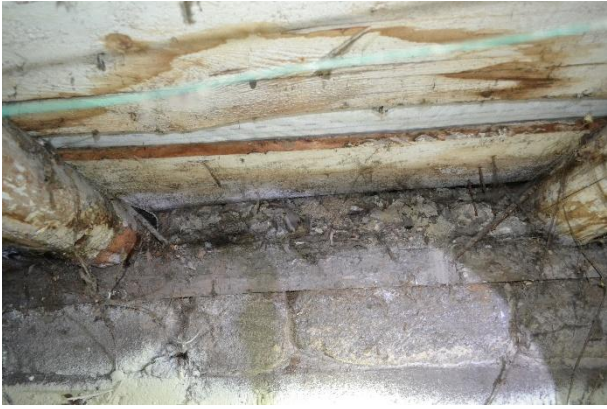
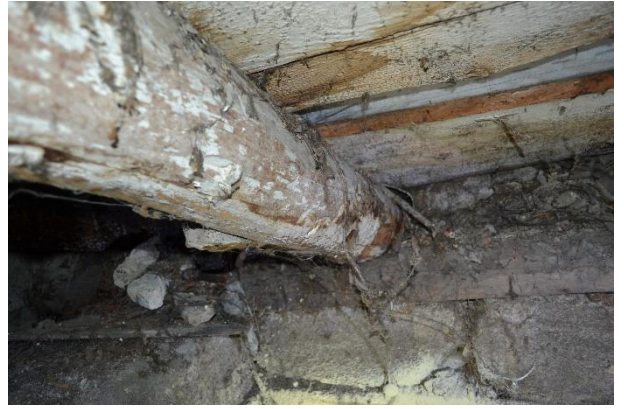
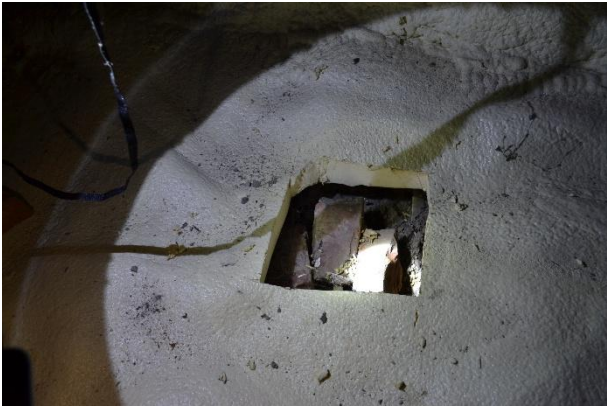
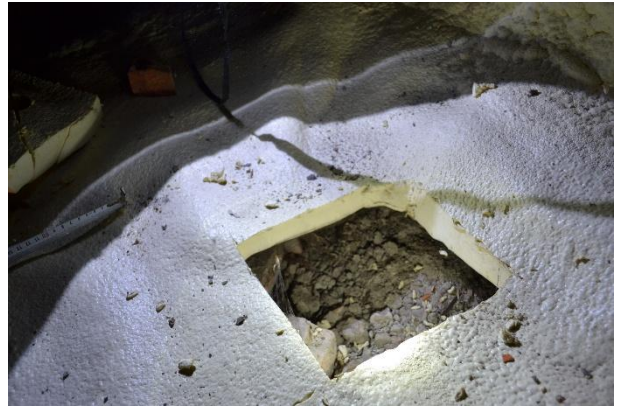
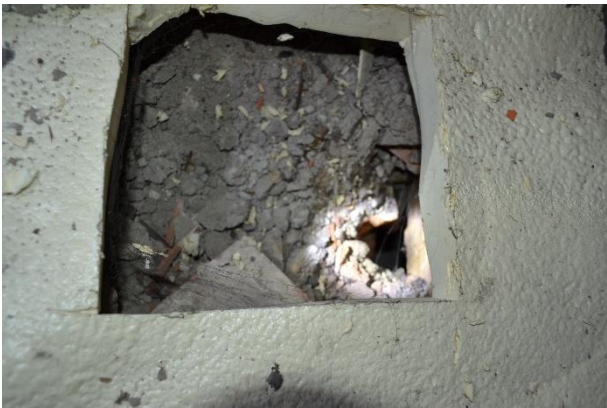
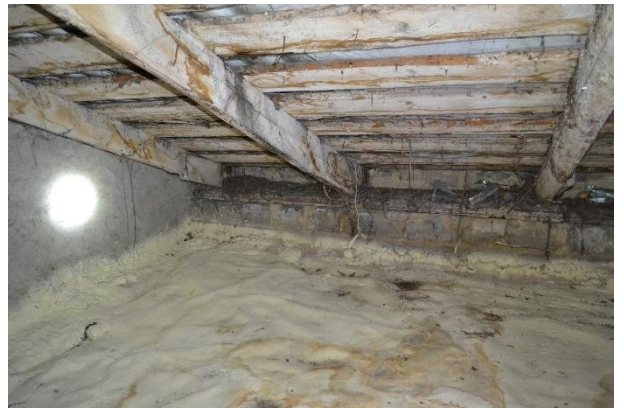
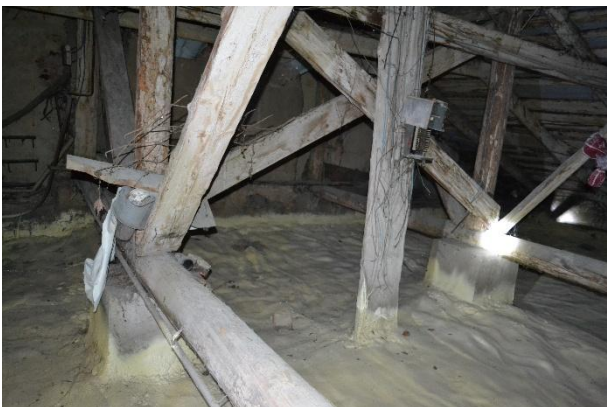
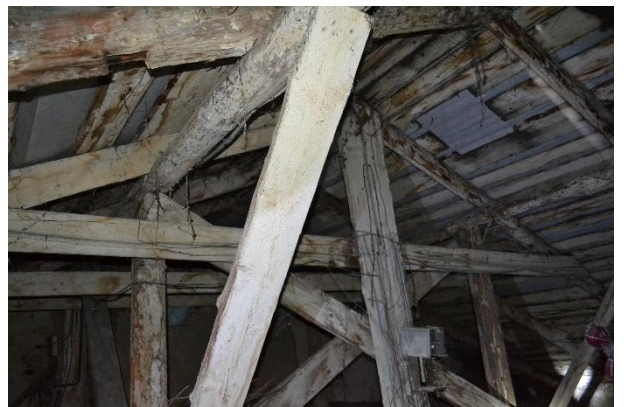
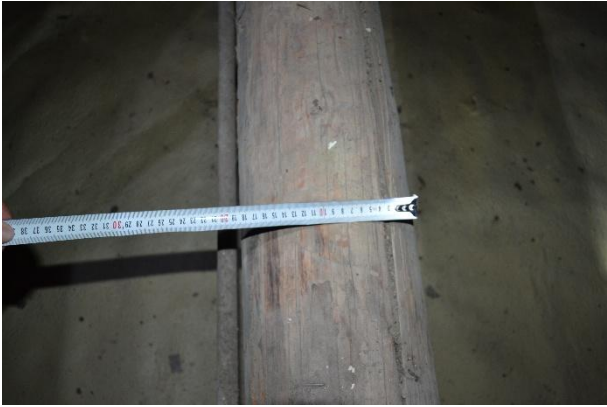
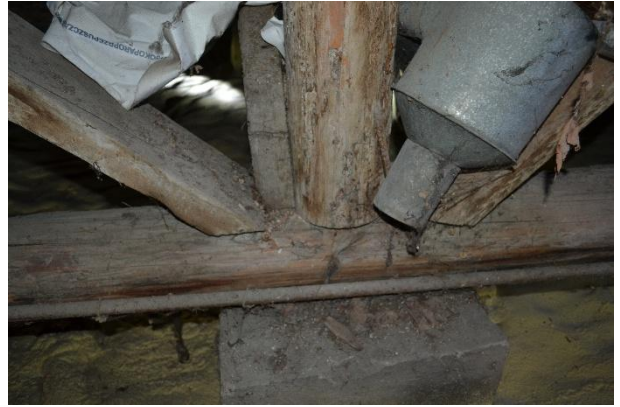
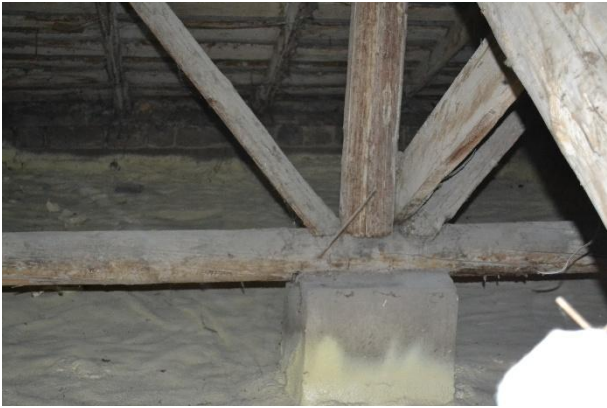
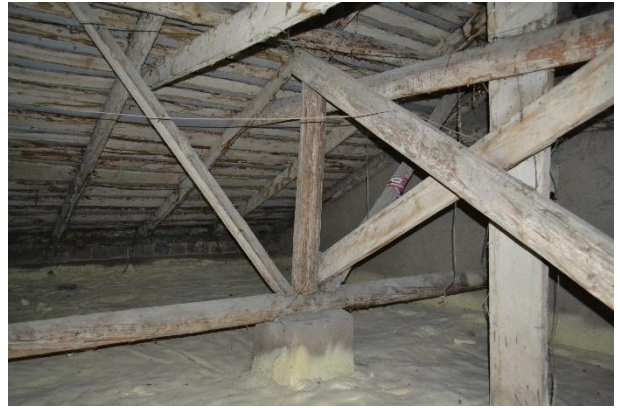
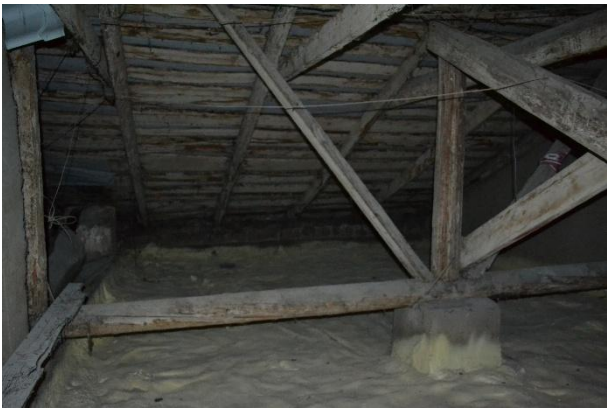
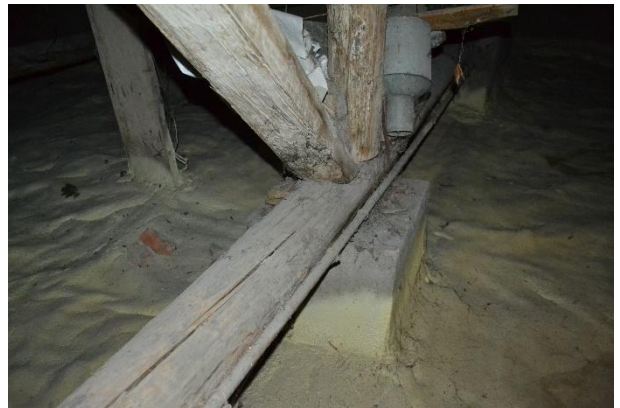
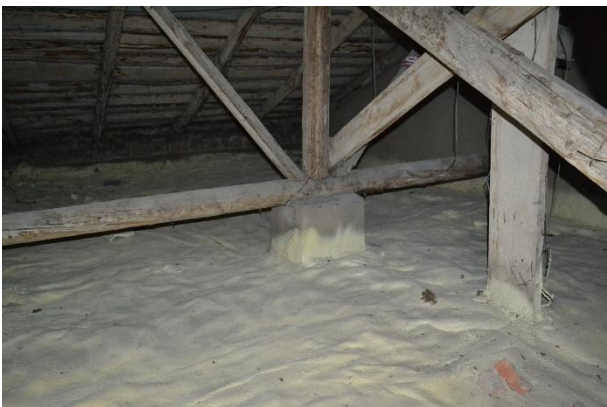
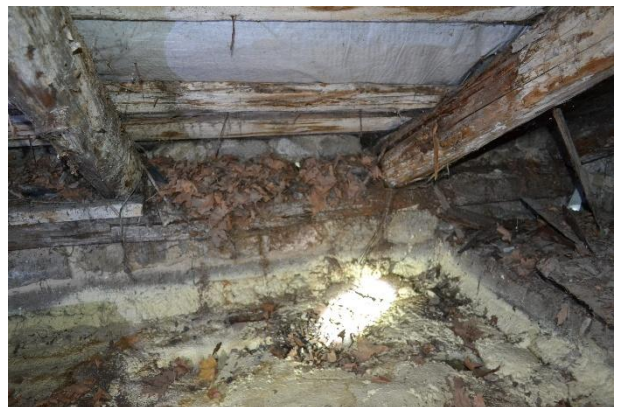
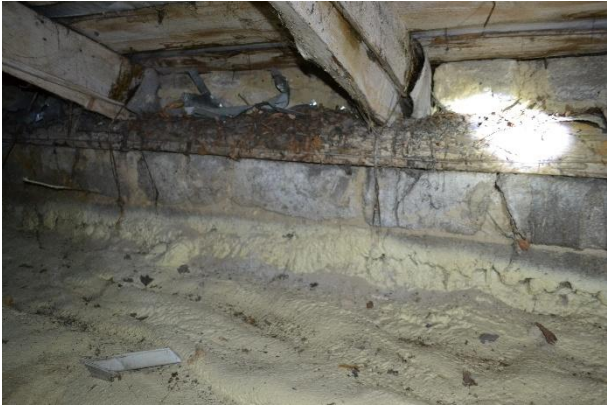
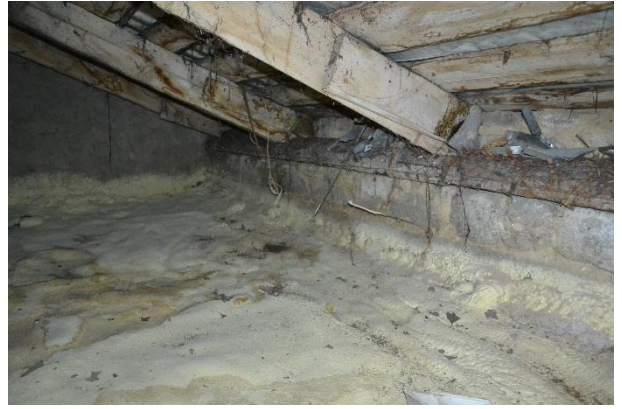
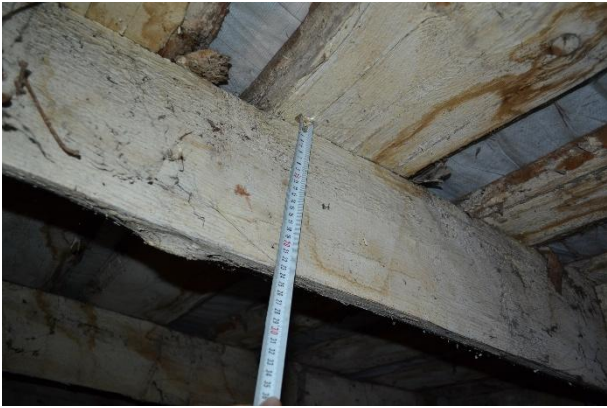
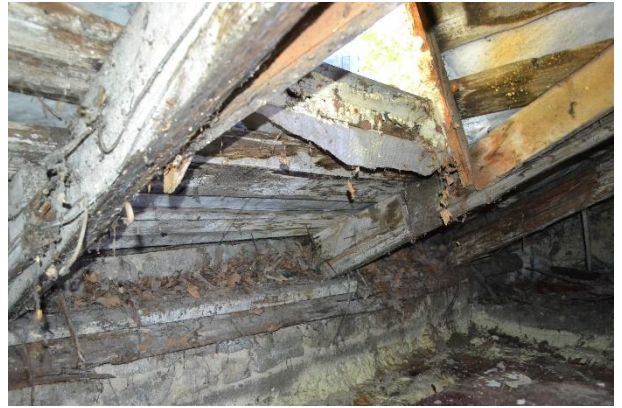
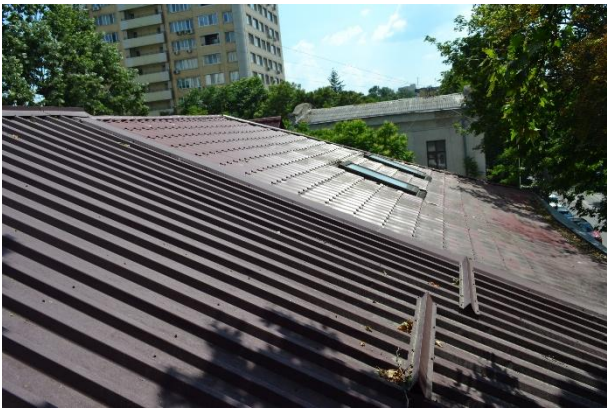
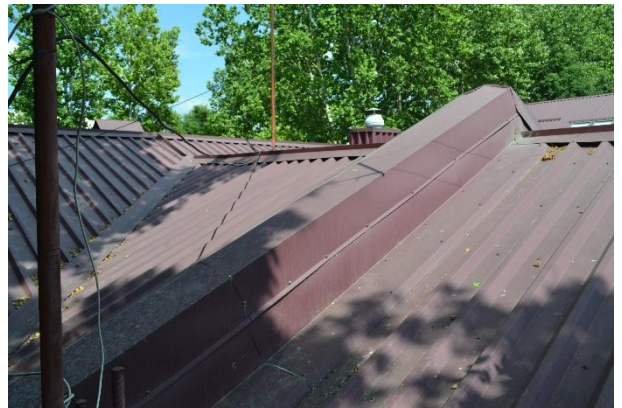
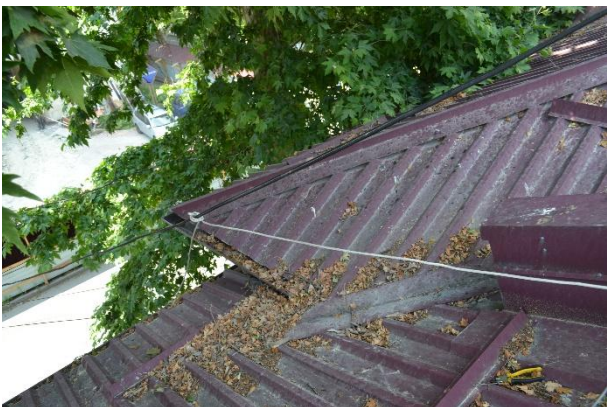
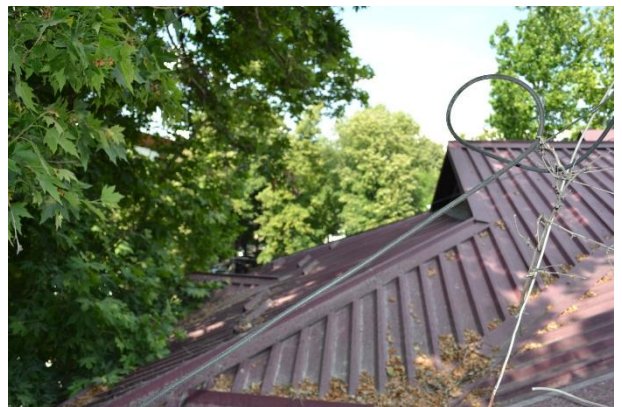
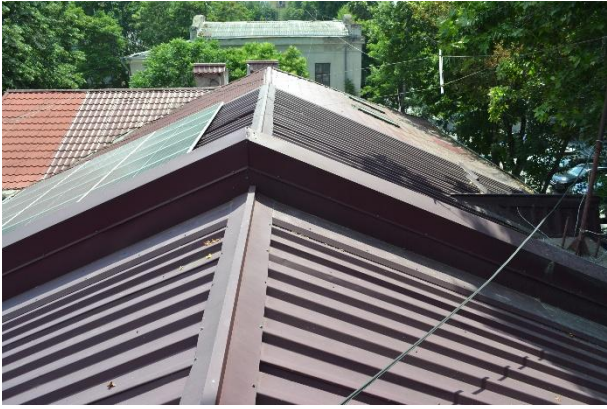
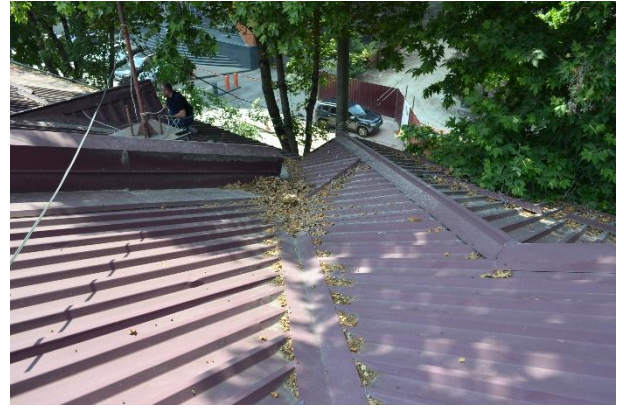
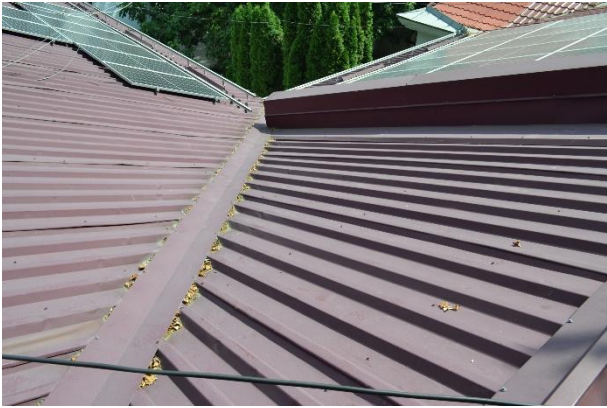
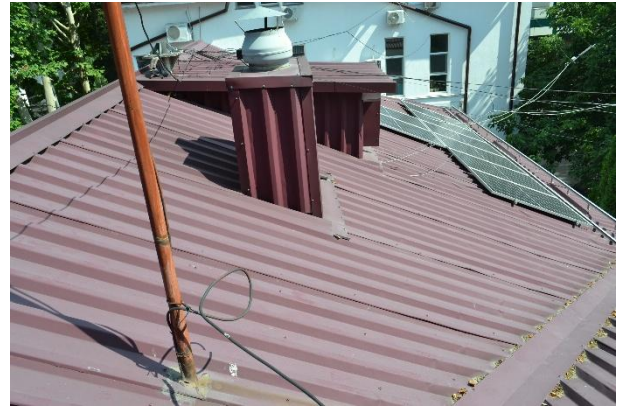
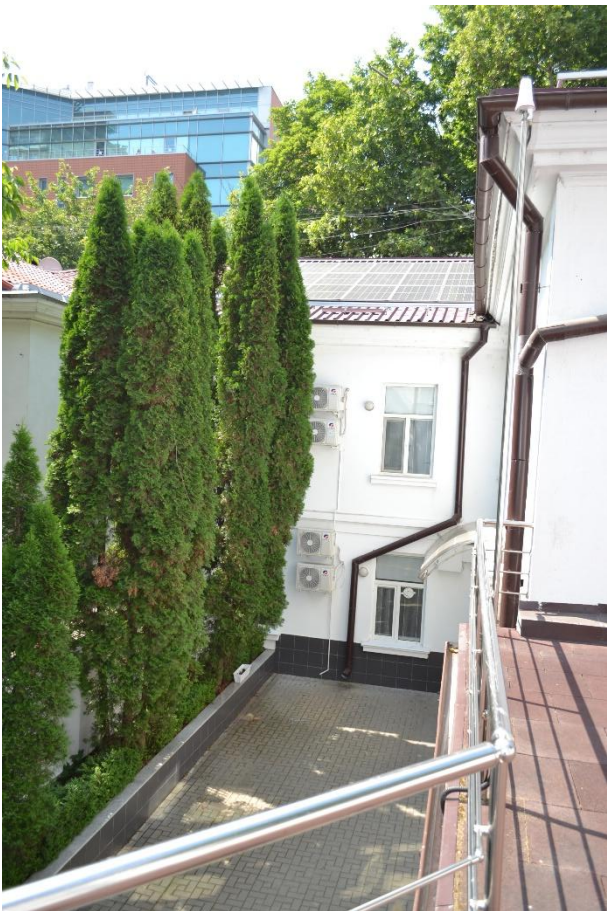
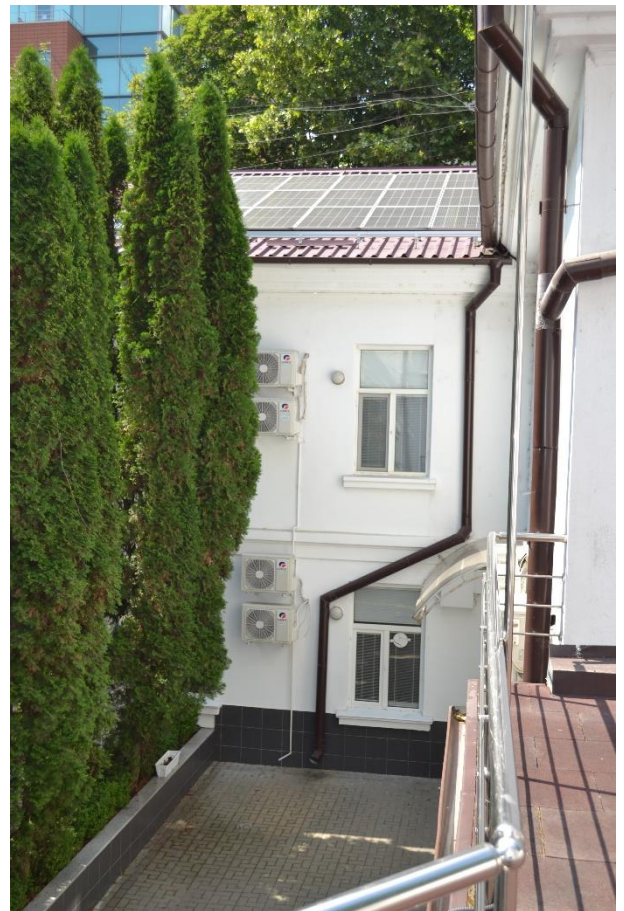
4. În afară de zona menționată mai sus, în cadrul examinării vizuale a planșeului de intermediar și cel de pod s-au observat deformări sub formă de curbura a elementelor planșeului. totodată s-au observat multiple fisuri la partea inferioară pe suprafața tavanului (sub căptușeala tavanului), local deteriorări și căderi de tencuială (v. anexa A4, materiale foto).

8. Acoperișul clădirii de tip șarpantă, în mai multe pante, este în stare tehnică **parțial satisfăcătoare**, elementele structurale nu manifestă deformări evidente sub formă de săgeți inadmisibile și/sau deplasări de la poziția de proiect. Structura de rezistență a acoperișului este din elemente de masiv lemnos și elemente de cherestea (cosoroabe, grinzi, căpriori cu stinghii și popi verticali și oblici), și învelitoare din țiglă plăci cutate pe astereală de lemn (v. anexa A4, materiale foto). Îmbinările dintre elementele structurii de rezistență a acoperișului sunt executate prin intermediul

De menționat că caracteristicile materialului lemnos ale acoperișului au fost modificate, ca urmare a putrefacției sectoriale, lemn scopt, afectării cu carie etc. și se recomandă de reconstruit acoperișul în conformitate cu cerințele normative în vigoare.

Foto.nr.17-60. Alcătuirea planșeului de pod și șarpantei acoperișului.

- reconstrucția acoperișului existent în conformitate cu cerințele și reglementările tehnice în vigoare – **recomandat în perspectivă**;
- revizuirea structurii portante a acoperișului, cu consolidarea (în caz de necesitate înlocuirea) elementelor distruse de apele pluviale (recomandat);

- racordarea (aducerea) structurii portante a acoperișului cerințelor minime de alcătuire, inclusiv antiseismice și antiincendiare (recomandat);
- prelucrarea materialului lemnos din structura acoperișului cu soluții de antiseptic și antipiren, în conformitate cu NCM E 03.02.2014 (recomandat);
