Technical Expertise and develop Detailed Technical Design for CONSERVATION AND RESTORATION WORKS OF BENDER FORTRESS (Phase I)

DETAILED TECHNICAL DESIGN

TITLE: EXPLANATION NOTE	ASSIGN. CODE	DOCUMENT CODE				
		PRATICA	PARTE	DISC. PROG.	NUMERO	REV.
	C226	-	P	PE	r02	-
REPRESENTATION SCALE:	INTERNAL CODE:

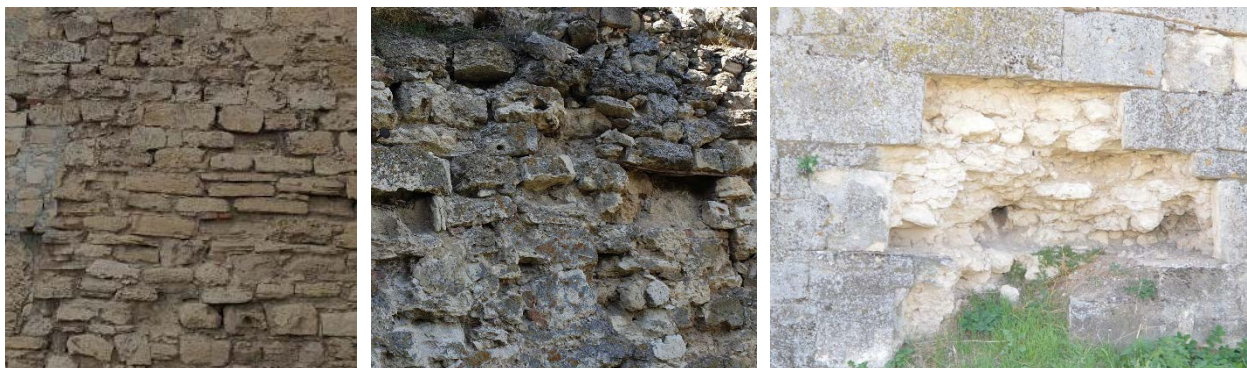
Aceste fenomene se referă mai ales la **finisarea pereților zidăriei**.

Prima etapă de descompunere este cea de **pierdere a rosturilor de mortar**, deseori cauzate de spălarea cu apa de ploaie, ciclurile de îngheț-dezghet și eroziunea agenților atmosferici.

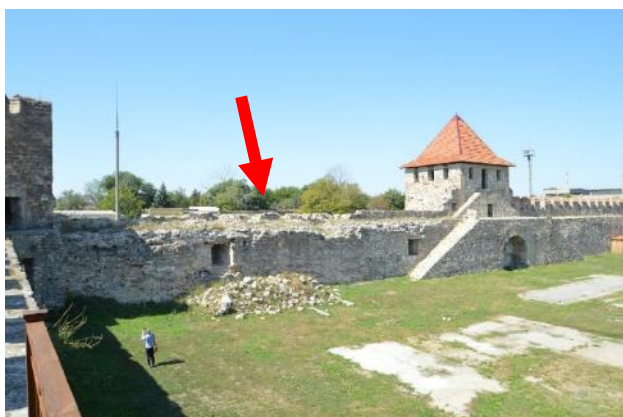
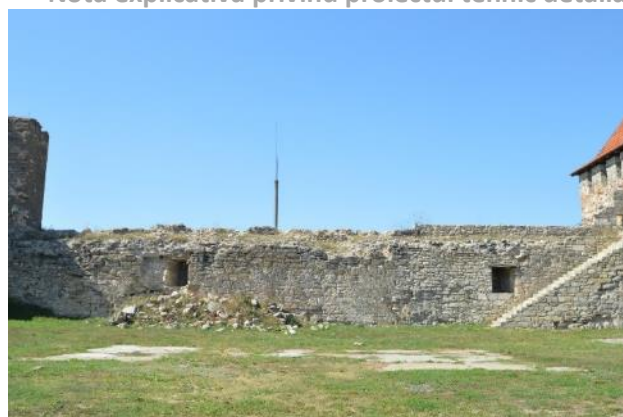
La moment, calea de patrulare pe ziduri între turnurile A2 și A3 este ruinată, cu unele porțiuni care lipsesc în partea de sus a zidăriei; restaurarea și reamenajarea acestora este îndeosebi de necesară. Această intervenție trebuie să **respecte principiile contemporane de restaurare arhitectonică, în special: caracterul distinct, reversibilitatea (cel puțin potențial) intervenției și compatibilitatea materialului.**

Toate depunerile de suprafață și toate buruienile trebuie să fie curățate **cu precauție astfel încât vârful zidăriei istorice, care este încă conservat, să nu fie deteriorat pe parcursul intervenției**. Din aceste considerente, ar putea fi necesar de stabilizat pietrele care se mișcă, cu aplicarea preliminară a mortarului. Restaurarea suprafețelor din piatră trebuie să respecte indicațiile din capitolul specific de mai jos. **Reconstrucția căii de patulare va repeta formele porțiunilor adiacente care au rămas intacte și garantează continuitatea estetică a trecerilor și trebuie să fie distinctă de zidăria istorică pe care se zidește**. S-ar putea de realizat, de exemplu, utilizând pietre de diferite dimensiuni din cele originale, sau utilizând mortare hidraulice naturale (fără ciment) de o culoare ușor diferită decât cele originale.

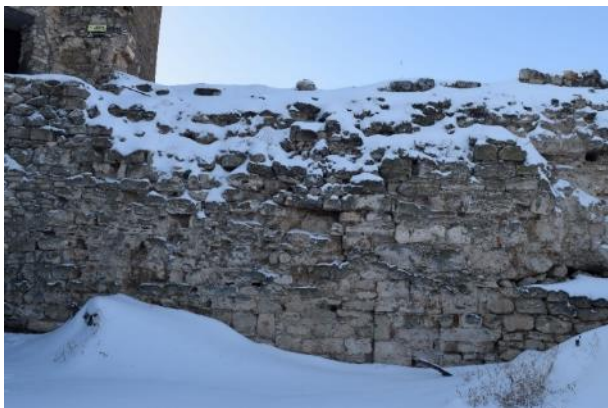
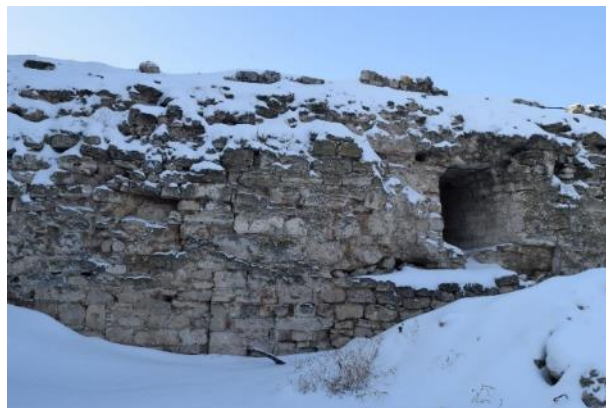
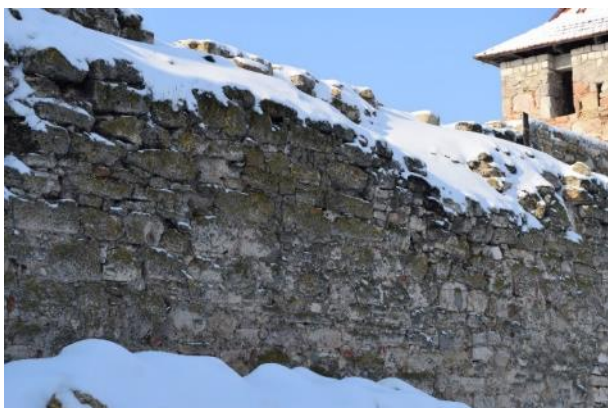
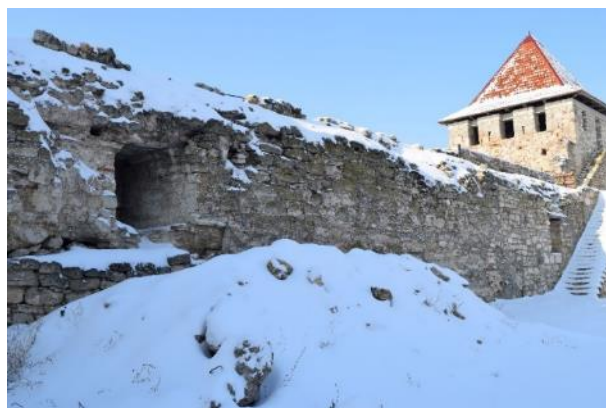
Imaginile de mai jos se referă la starea de conservare a zidăriei între turnurile A2 și A3, partea internă. Acestea indică foarte bine prăbușirea zidăriei, vegetația de buruiene, absența parțială a finisării peretelui și deteriorarea extensivă a căii de patrulare.

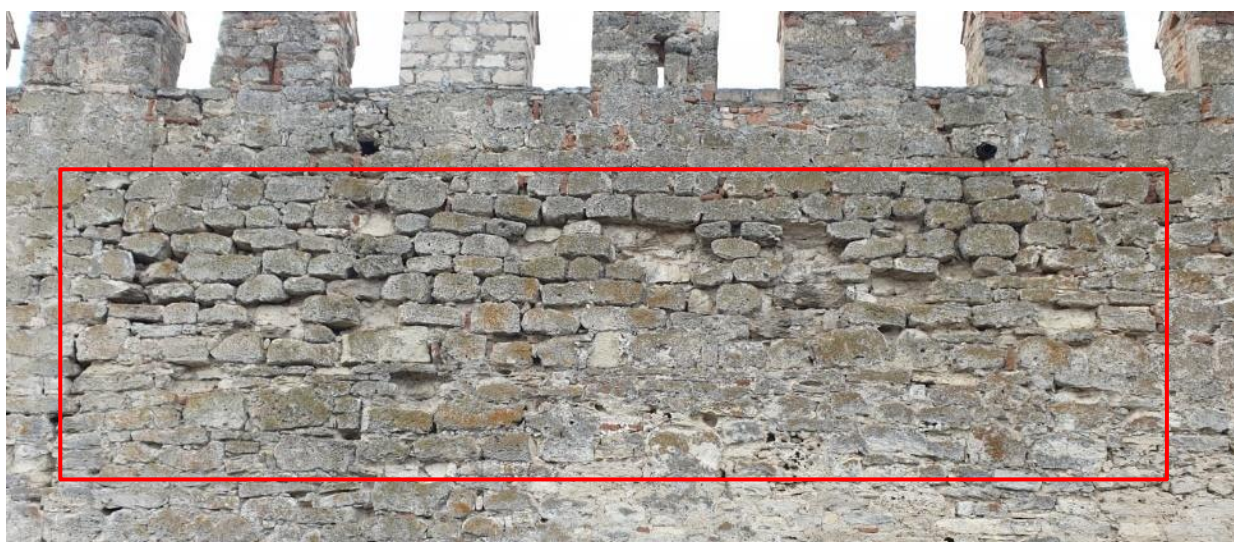
Imaginile de mai jos descriu situația deteriorării extinse atât pe pereții externi, cât și cei interni ai cetății. În general, aceste fenomene de degradare încep cu pierderea rosturilor din mortar și devin din ce în ce mai grave cu pierderea unor blocuri de pietre până la pierderea unor porțiuni întregi de pereți.

În acest caz, ar putea exista o motivare suplimentară: pierderea ramei de cherestea din cadrul pereților și prezența a unor spații mari goale, probabil a dus la slăbirea bazei zidăriei, facilitând degradarea și detașarea pietrei de parament.

Pierdere locală a rosturilor de mortar și pierderea unor pietre

Această situație trebuie să fie securizată din două motive: pentru a permite vizitatorilor de a se bucura de cetate în mod sigur și pentru a conserva cetatea prin oprirea sau cel puțin prin încetinirea degradării acesteia.

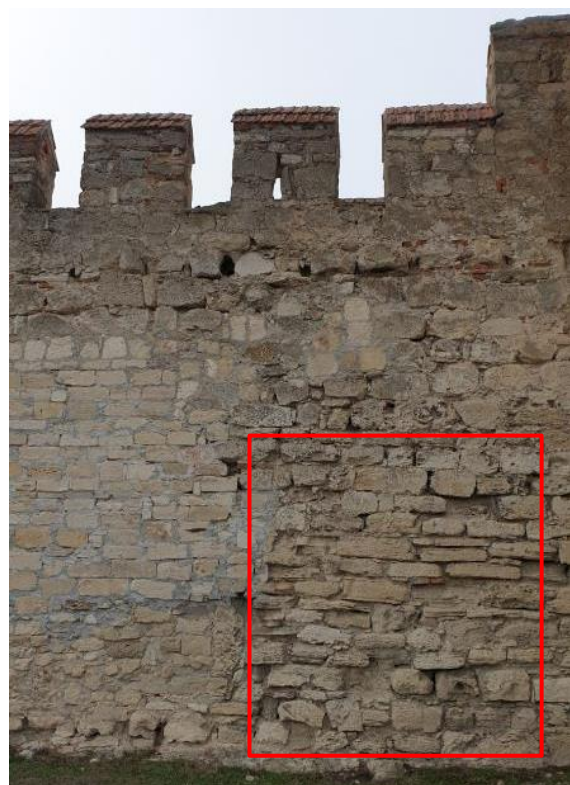
Pierdere de rosturi, degradarea pietrei de parament, pierderea de pietre

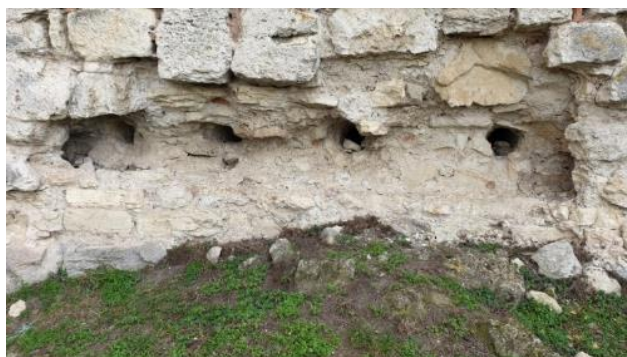
Prăbușirea și pierderea locală a pietrei de parament în spațiul gol lăsat de braul din lemn pierdută

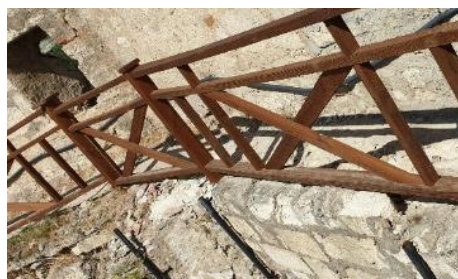
Un copil ar putea să cadă prin golurile balustradei

Toate traseele la înălțime trebuie să fie echipate cu o balustradă care să protejeze împotriva căderilor.

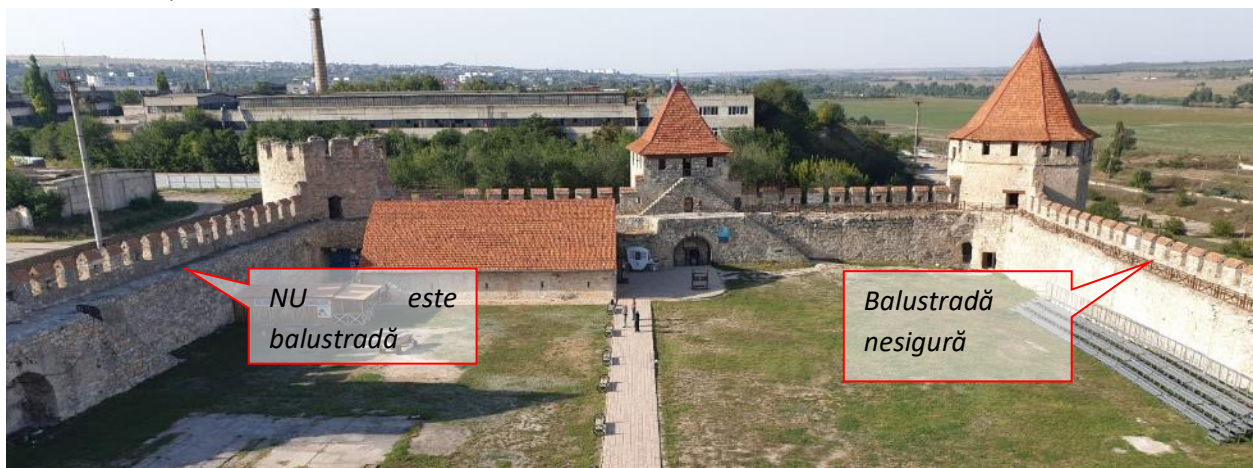
- balustrade de diverse tipuri, toate fiind nepotrivite pentru a garanta siguranța la înălțime
- absența balustradei

NU este
balustradă

Balustradă
nesigură

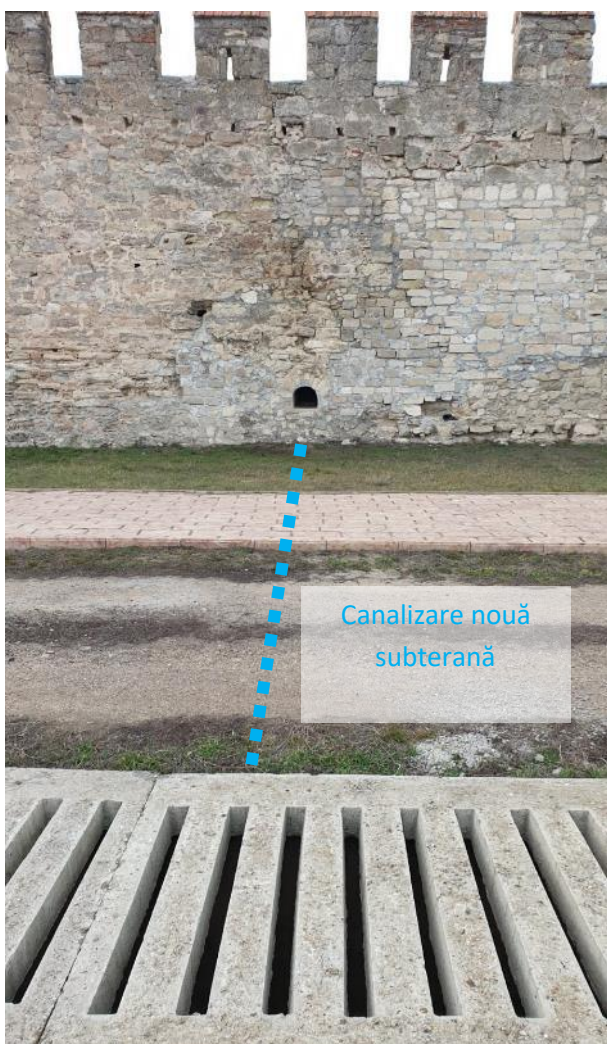
Canalul existent din beton trebuie să fie golit și curățat de toată vegetația și murdăria care l-au blocat de la începutul bastionului până la sfârșitul acestuia (peretele B2-B3).

În citadelă vor fi două canale de colectare, care vor îndrepta apa spre partea exterioară (a se vedea desenele detaliate). În scopul dat, canalizarea curentă va fi restaurată și întreținută – cea care trece prin zidăria între turnul A7 și A8. Va fi necesar de curățit canalizarea de buruieni și depuneri. Pe partea externă, va fi posibil de instalat o grilă cu o canalizare care să fie conectată cu scurgerea existentă mai extinsă.

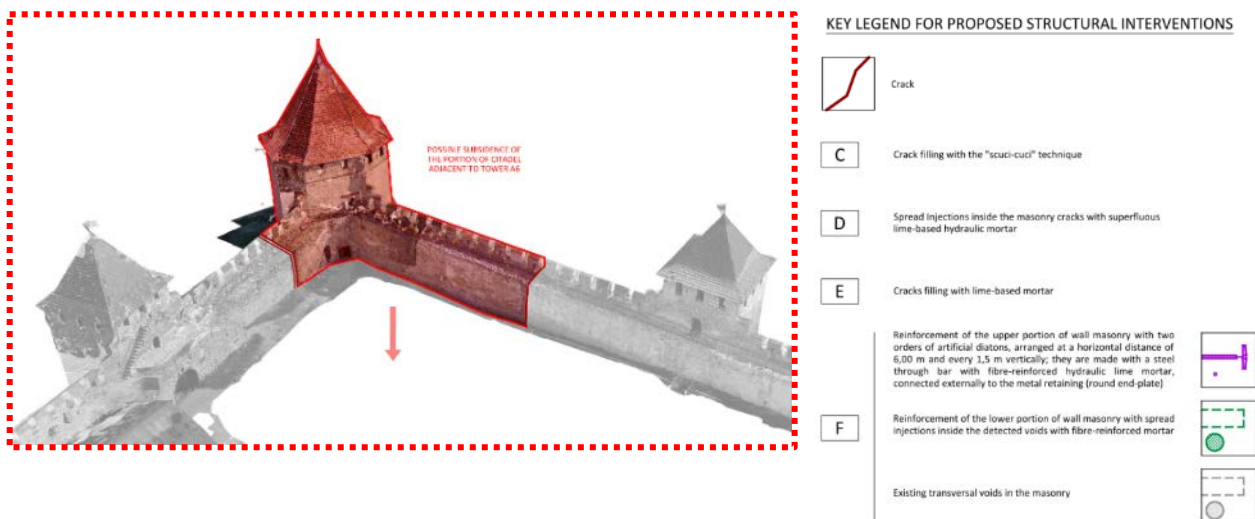
Interpretarea mecanismului de degradare a porțiunii citadelei adiacente la Turnul A6, probabil constând din surpare de teren.

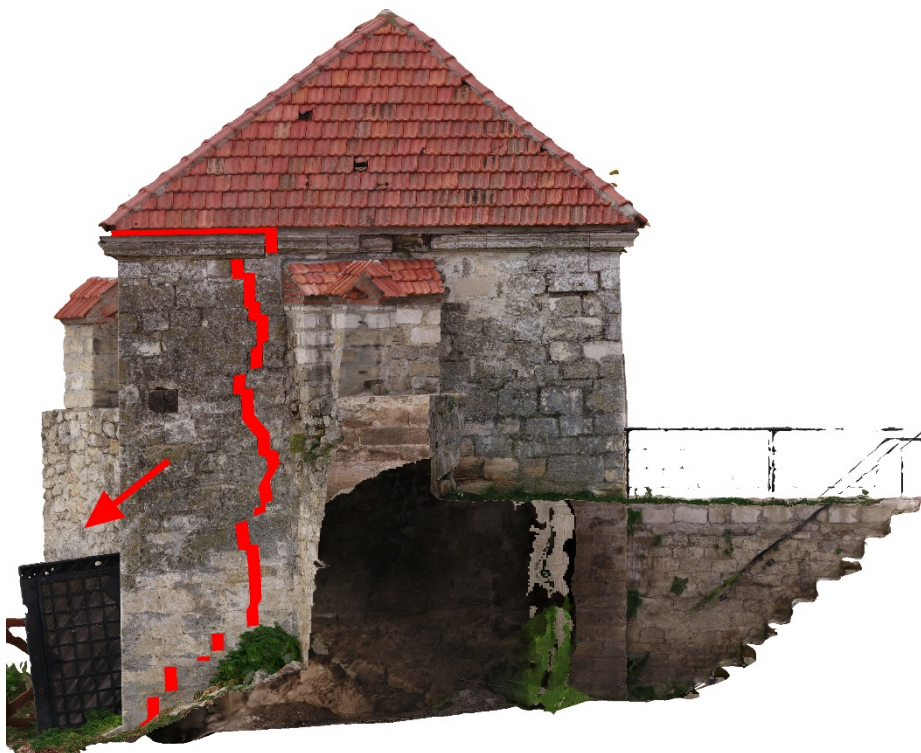
Fisurile în zidărie pot fi legate de o combinație a două eșecuri structurale de bază: rotația fațadei din cauza tracțiunii bolții (1) și surparea terenului (2). Drept rezultat avem o deplasare a peretelui în direcția pantei terenului (3).
