nr.0914-12/ET-2021

din 14.12.2021

**RAPORT DE EXPERTIZĂ**

**cu privire la starea tehnică a blocului *lit.M* (poligon multifuncțional criminalistic)  
și blocului *lit.J* (sala de sport) din cadrul complexului Academiei ”Ștefan cel  
Mare” a MAI din str. Gheorghe Asachi, 21, mun. Chișinău, în scopul efectuării  
lucrărilor de reparație capitală cu replanificare și resistemizare parțială**

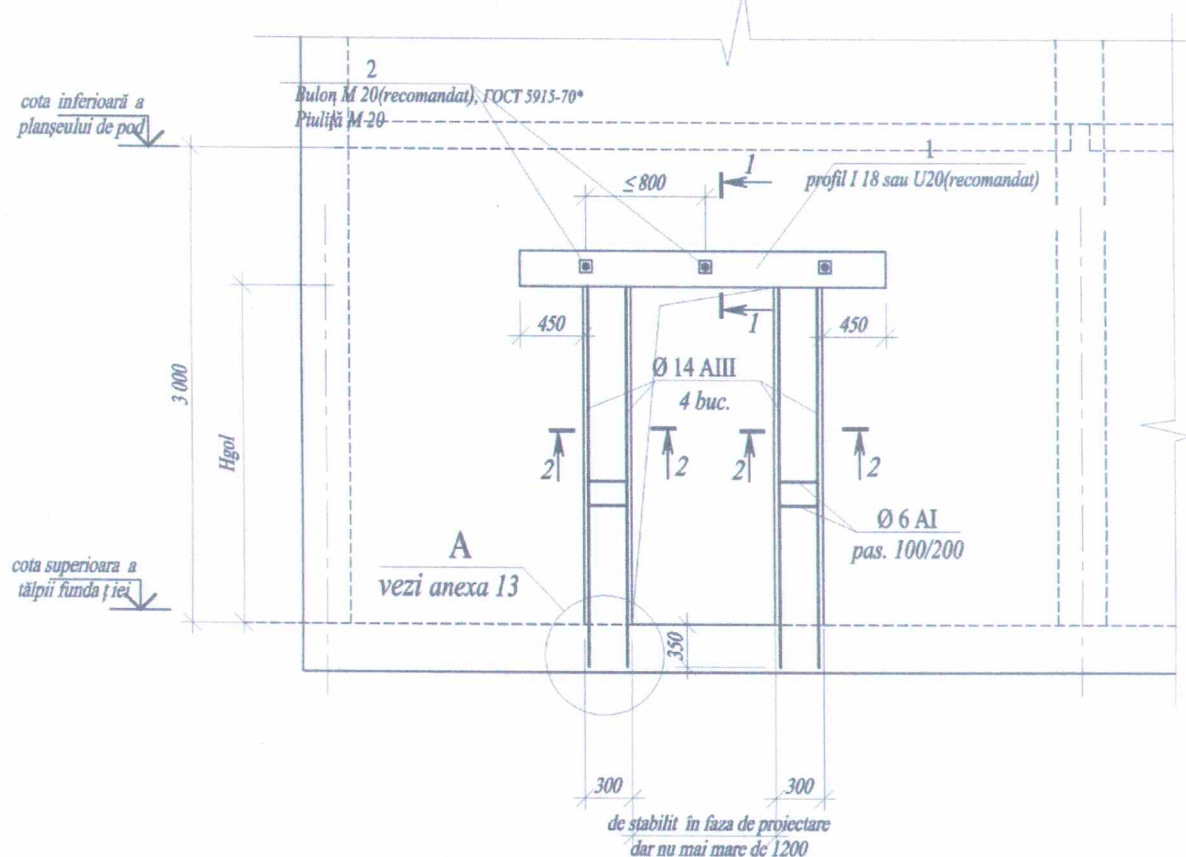
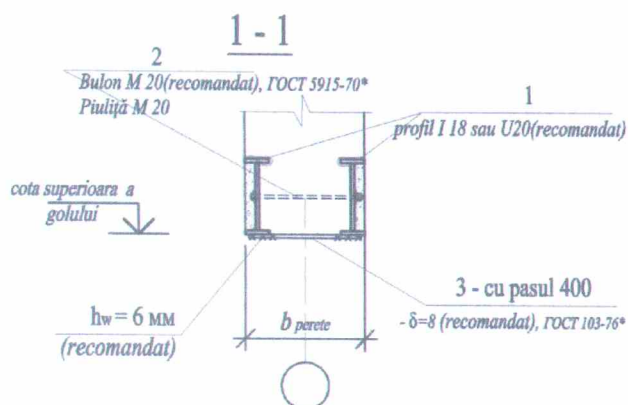
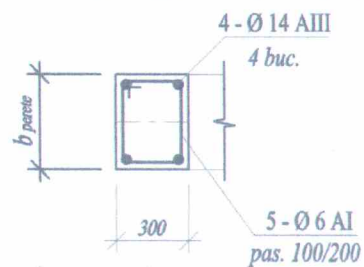
a: Anexa 13: Detaliu pentru deschiderea golului de ușă în peretele structural (exemplu).

1. Tipul și dimensiunile elementelor de execuție a cadrelor de rigidizare de concretizat în faza de proiectare din condiția excluderii deformațiilor în elementele existente (blocarea deplasării orizontale, deplasării verticale precum și unghiului de rotire).
