Technical Expertise and develop Detailed Technical Design for CONSERVATION AND RESTORATION WORKS OF BENDER FORTRESS (Phase I)

DETAILED TECHNICAL DESIGN

TITLE: EXPLANATION NOTE	ASSIGN. CODE	DOCUMENT CODE				
		PRATICA	PARTE	DISC. PROG.	NUMERO	REV.
	C226	-	P	PE	r02	-
REPRESENTATION SCALE:	INTERNAL CODE:

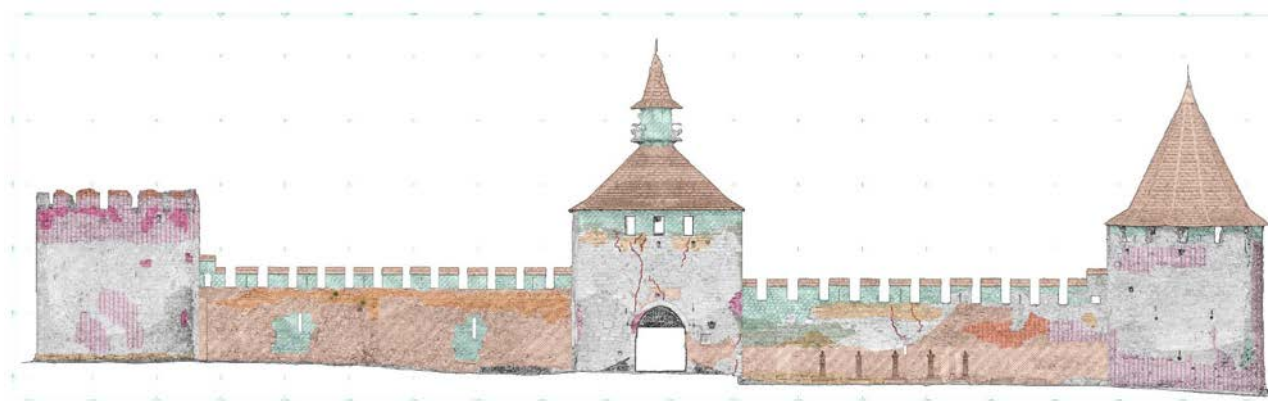
Cartografierea suprafeței de piatră

Prezența acestor goluri și uneori a diferitor etape de construcție a fațadelor ale aceluiași perete în combinație cu condițiile climatice aspre din zona Bender au favorizat unele **fenomene de degradare** care la moment sunt vizibile pe zidării la diferite etape de progres (sunt cartografiate cu acuratețe în desenele care se numesc “Fenomenul de descompunere și cartografierea fisurilor”).

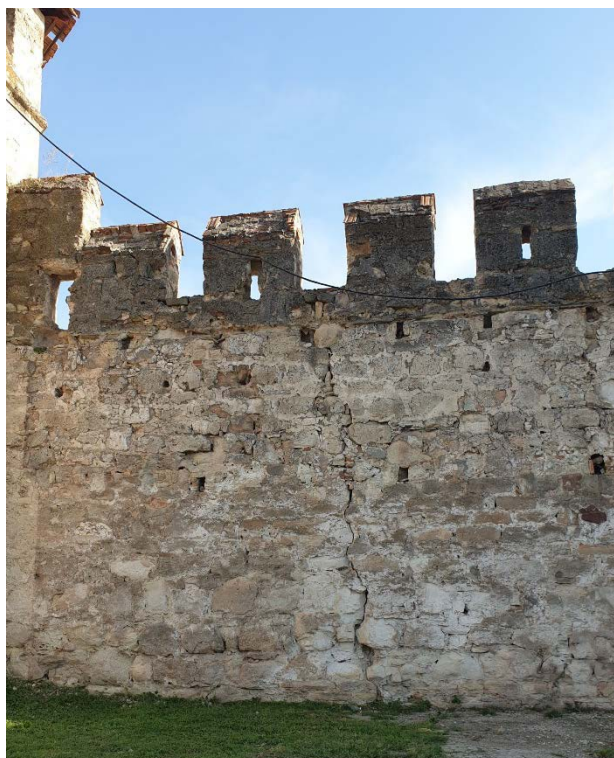
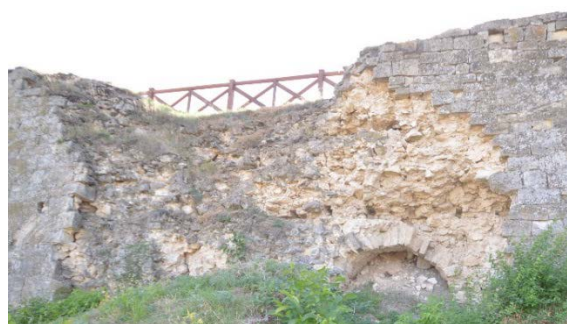
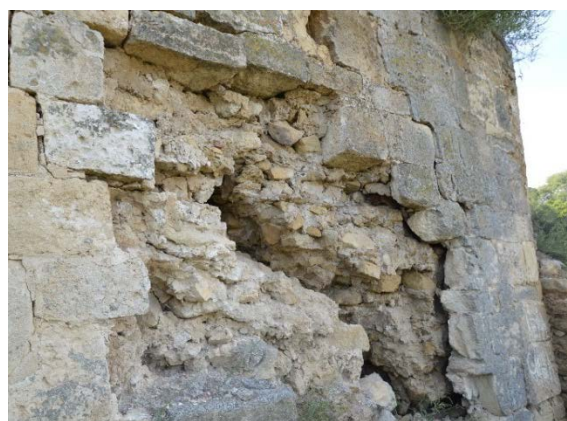
Aceste fenomene de descompunere combinate cu efectele de tasare a solului, sporesc slăbiciunile structurale care se răsfrâng sub forma unor fisuri (mai mult sau mai puțin adânci) până la detașări considerabile și prăbușiri de pe fațadele pereților.

Din aceste considerente, prioritatea rezidă în asigurarea securității din punct de vedere structural a cetății inferioare, pentru a permite utilizarea acestora în siguranță de către vizitatori. La această etapă, lucrările structurale se vor concentra pe Turnul A6, Turnul B3 și Turnul de apă (a se vedea capitolul structural și desenele proiectului structural). Lucrările de securizare vor acoperi și zidăriile Citadelei.

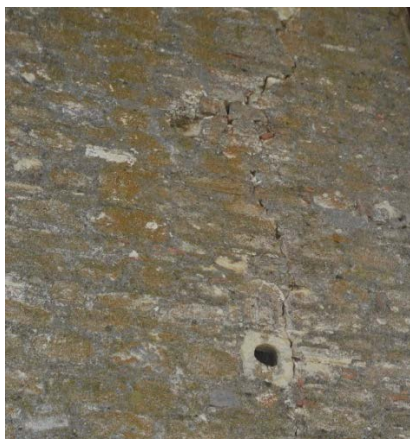
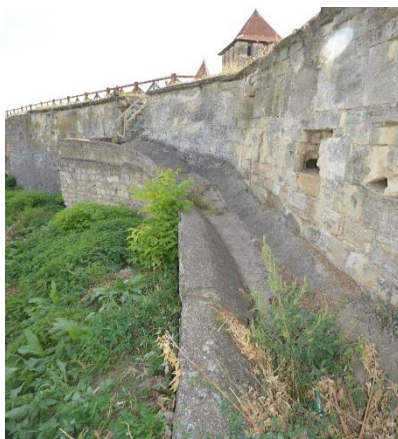
Un alt fenomen frecvent de descompunere în cazul monumentelor precum este și cetatea Bender sunt **vegetația „vie” cu arbuști și tufe și patina biologică** substanțială pe exterior și în simbioză cu contextul dimprejur.

Patina biologică prezentă pe pereții cetății Bender nu pare să fie îndeosebi de agresivă. La sigur, va fi necesar de a o înlătura și de a curăța foarte bine cel puțin suprafețele unde vor fi realizate alte lucrări pentru a oferi suportul necesar pentru consolidare, chituire și reintegrare, etc.

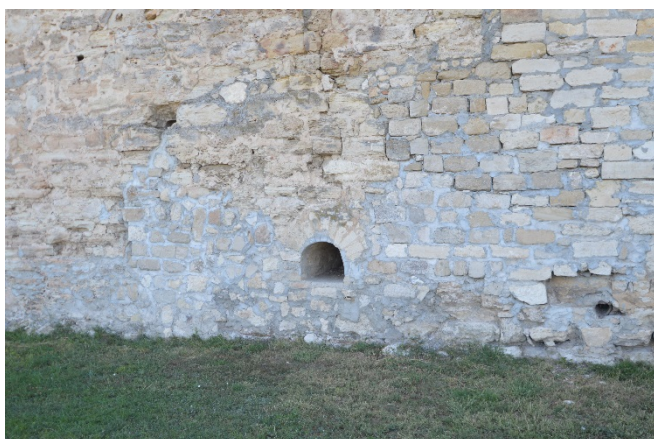
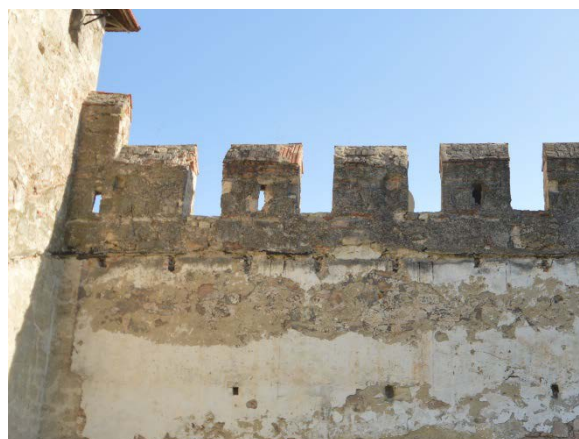
Primele două probleme se referă la **incompatibilitatea materialului utilizat în reparații din punct de vedere chimic-fizic**.

Este important de evidențiat că utilizarea cimentului în tencuieli și mortare poate fi foarte dăunătoare pentru pietrele originale din zonele geografice care sunt supuse ciclurilor de îngheț-dezgheț, precum este și Bender, din cauza compoziției înalte saline și a extinderii sale termale diferite în comparație cu pietrele și mortarul existent. Acest fapt poate cauza fragmentarea, detașarea și prăbușirea pietrelor. Mai este important de menționat că aceste fenomen deseori survin în combinație unul cu altul și evoluția lor este mai rapidă acolo unde fenomenul de descompunere deja a început.

Anume din acest motiv se recomandă intens de **ÎNLĂTURAT TOATE CÂRPITURILE RECENTE CU CIMENT**, înlocuindu-le cu rosturi nou și tencuieli noi cu mortar de calcar, după curățirea cu grijă și consolidarea cu silicat de etil / oxalat de amoniu, dacă și unde e necesar.

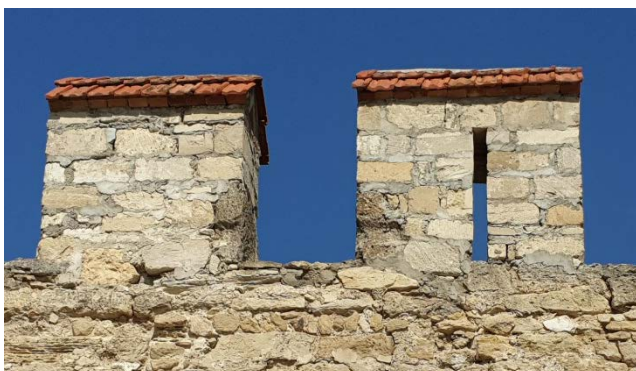
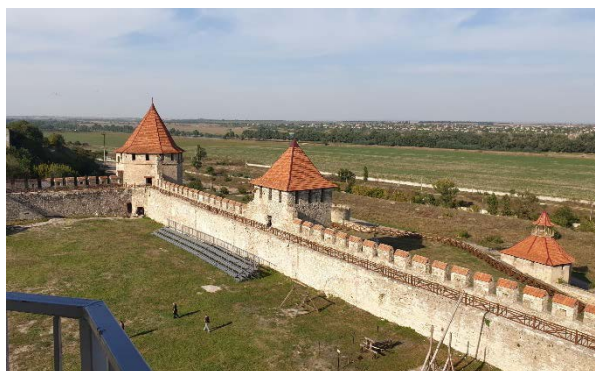
A treia problemă se referă la **incompatibilitatea soluțiilor de restaurare din punct de vedere istoric și cultural**.

Țiglele de tip Marseillais nu sunt un material local sau tradițional. Este un produs industrial care nu vine din istoricul cetății Bender. Utilizarea acestui material implică o imagine a cetății care niciodată n-a existat.

La această etapă, problema dată va fi abordată la Turnul A6, Turnul A3, Turnul A2 și Turnul A4 (a se vedea capitolul privind arhitectura, cel structural și desenele proiectului). Lucrările de restaurare vor implica și toate crenelurile Citadelei.

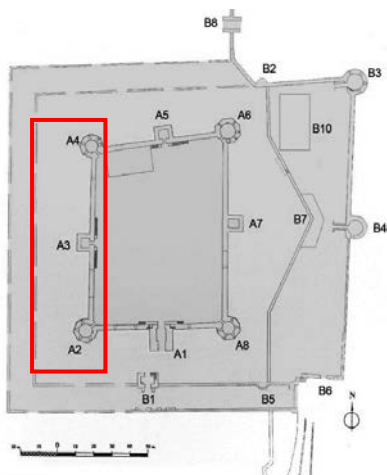
6.1 Restaurarea și îndeplinirea turnurilor A2, A3 și A4 și a pereților între acestea (îndrumări pentru intervențiile de restaurare pe viitor)

Este o zonă în care sunt realizate lucrări de reconstrucție cu tehnici care nu sunt pe deplin compatibile cu monumentul (grinzi din beton armat, mortar ce conține ciment, acoperiși cu țigle de tip Marseillais, etc.). Aceste lucrări, totuși, nu implică întreaga zonă, ci doar acoperișul turnului A3 și zidăria între turnurile A3 și A4; o bună parte din structura istorică este încă pe deplin vizibilă.

Din aceste considerente, noi credem că zona dată ar putea servi drept o "zonă de probă" unde intervențiile de restaurare vor fi realizate în conformitate cu standardele internaționale, pentru a defini **îndrumările metodologie pentru intervențiile pe viitor pe toată suprafața Citadelei și a cetății inferioare.**

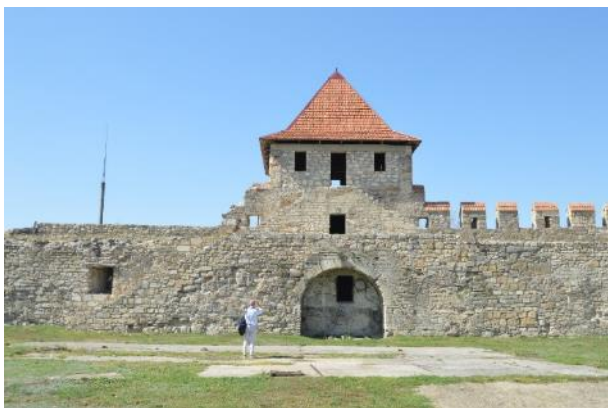
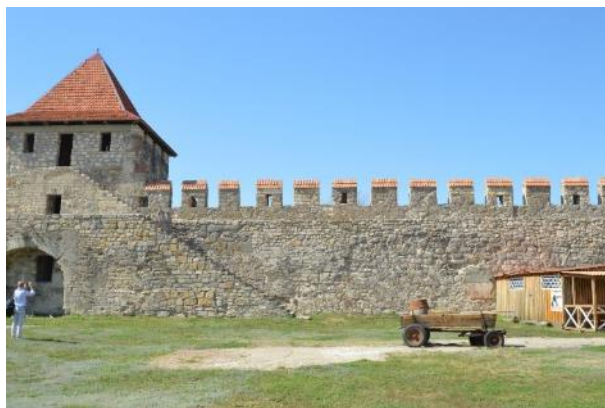
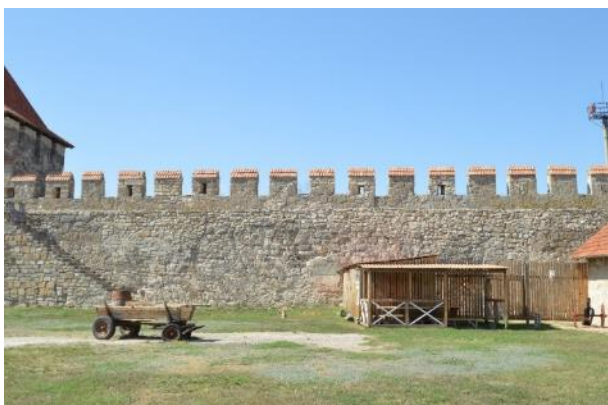
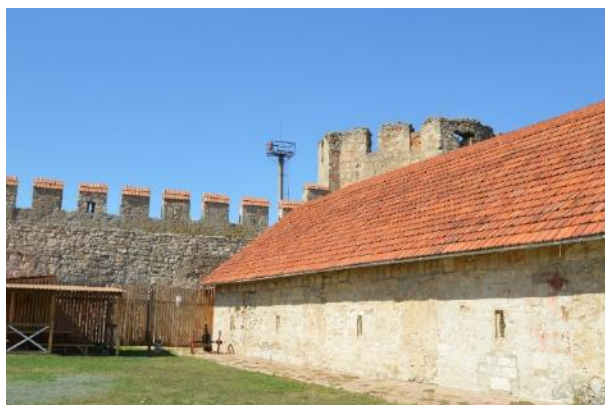
Imaginile de mai jos se referă la starea de conservare a zidăriei între turnurile A3 și A4, partea internă.

Toate depunerile de suprafață și buruienile trebuie să fie curățate, având grijă ca suprafața zidăriei istorice, care mai este conservată, să nu fie dăunată. Restaurarea suprafețelor din piatră trebuie să respecte indicațiile capitolului specific de mai jos. Reconstrucția trecerii de patrulare va reprezenta aceleași forme ale porțiunilor adiacente care au rămas intacte și va garanta continuitatea estetică a trecerilor, și trebuie să aibă un caracter distinct de zidăria istorică pe care se sprijină. Acest exercițiu poate fi realizat, de exemplu, utilizând pietre de dimensiuni diferite de cele originale sau utilizând mortare hidraulice naturale (fără ciment) de o culoare ușor diferită decât mortarul original.

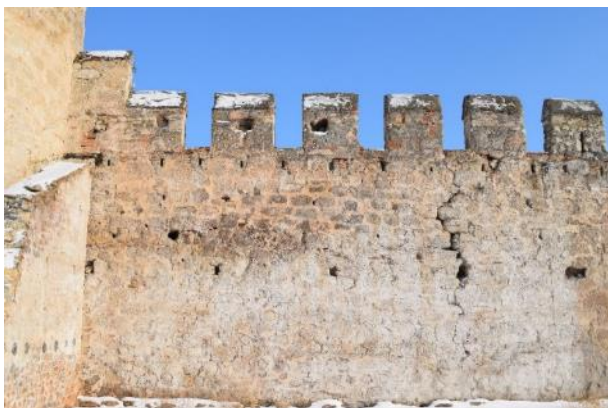
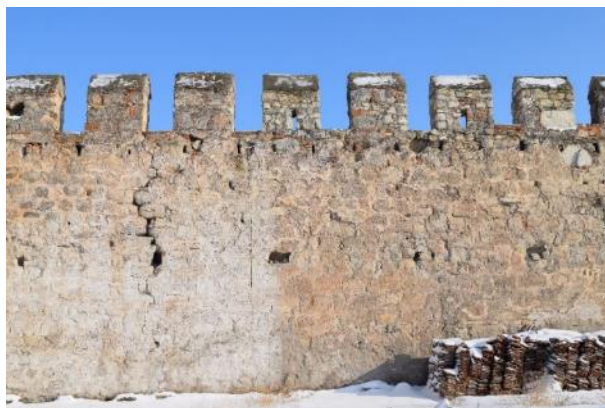
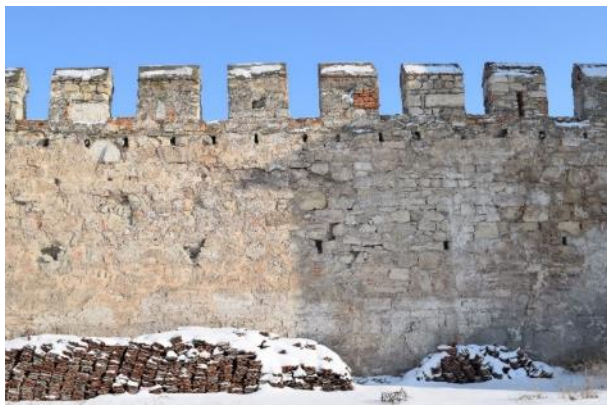
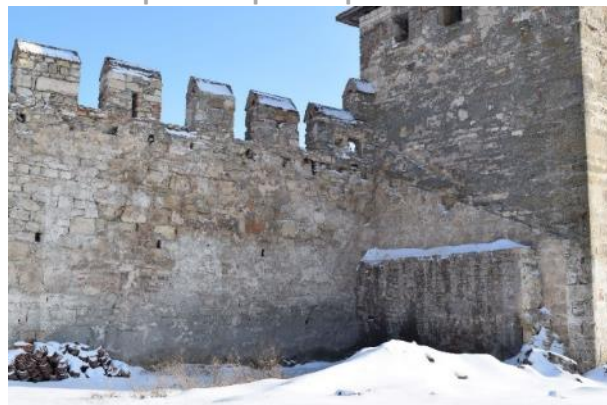
Imaginile de mai jos se referă la starea de conservare a zidăriei între turnurile A3 și A4, partea externă.

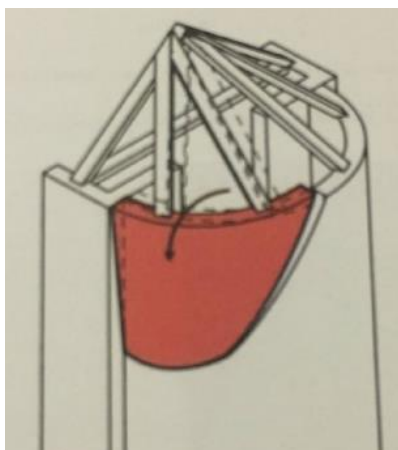
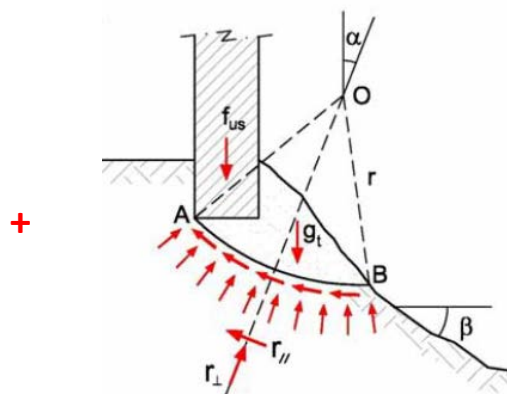
Fisurile în zidărie indică activarea mecanismelor cinematice din cauza tracțiunii bolții combinate cu surparea terenului.

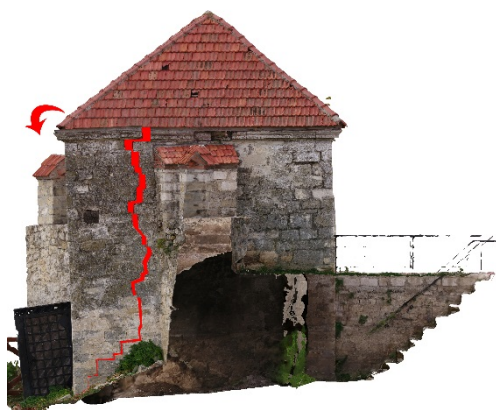
1)

Rotația în afara planului a fațadei din cauza tracțiunii bolții pavilionului

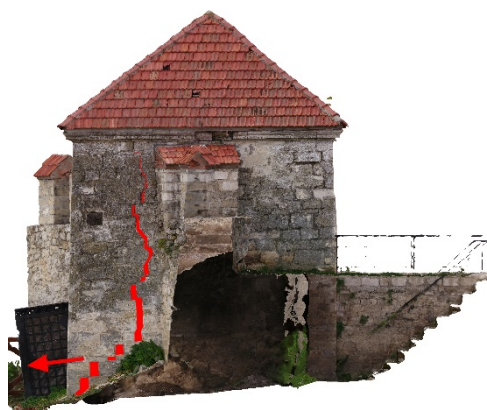
2)

Rotația la baza peretelui din cauza surpării terenului

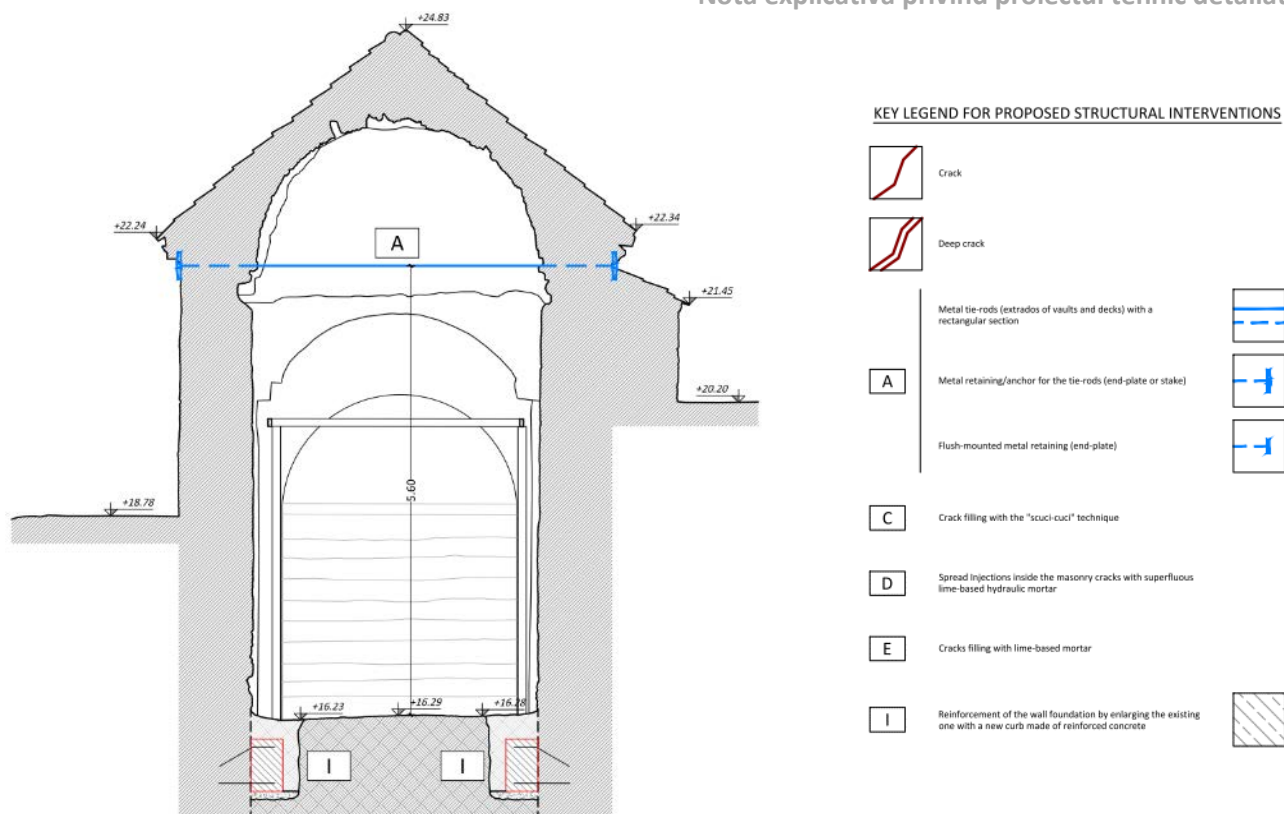
1-1 secțiunea verticală a Turnului de Apă cu indicarea lucrărilor structurale

Din aceste motive, se propune o extindere a fundației prin turnarea unei borduri din beton armat, realizate conform cerințelor desenelor de proiectare structurală. Secțiunea minimă ca fi de o lățime de 50 cm și înălțime de 65 cm, fiind conectată la zidăria existentă prin intermediul unor tuburi de oțel inoxidabil, care sunt capabile să transmită forța de forfecare între beton și zidărie. În ceea ce privește oțelul pentru armarea betonului, vor fi tuburi longitudinale 3+2+3 Ø16 și etriere de Ø8 vor fi poziționate la fiecare 25 cm; conexiunile între beton și zidăria existentă vor fi la un pas de 25 cm.

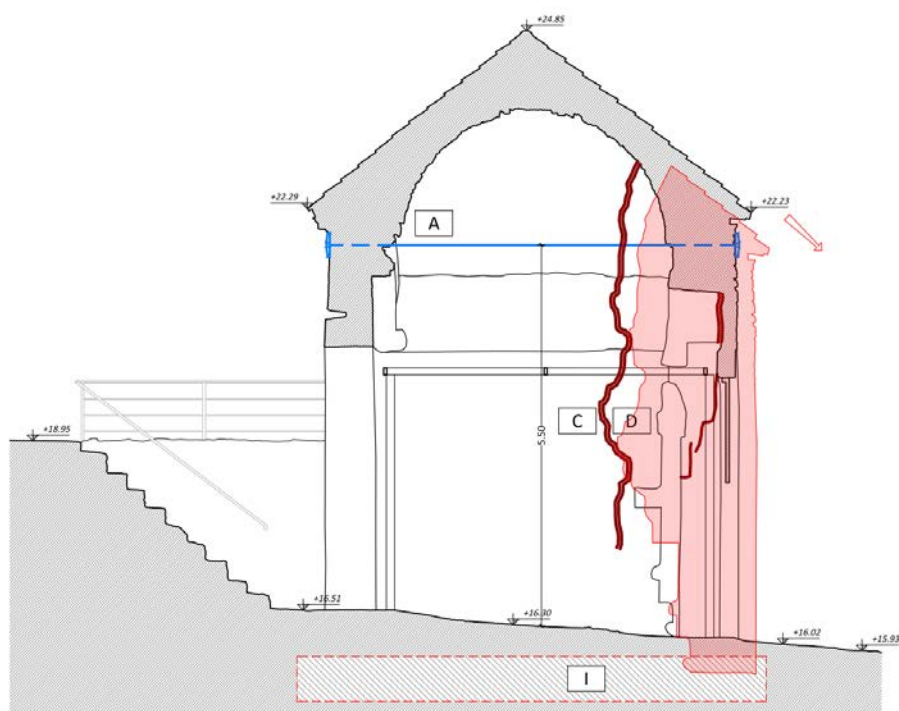
2-2 secțiunea verticală a Turnului de Apă cu indicarea lucrărilor structurale

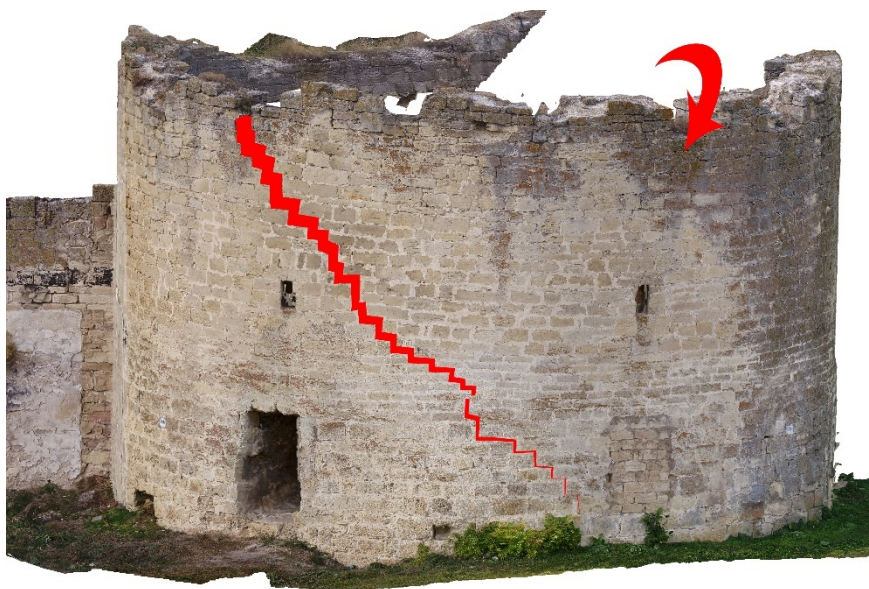
Mișcări cinematice tipice ale porțiunii zidăriei în cazul unor clădiri circulare, cum ar fi Turnul B3

Acest fel de instabilitate seismică este tipică clădirilor cu geometrie circulară, cum ar fi turnuri sau abside de biserică. În cazul Turnului B3, intervențiile vor fi de prevenire, deoarece la moment zidăria nu dă dovadă de semne de stricăciuni, doar lipsa punților și prin consecință conduita de cutie poate fi considerată ca un factor de vulnerabilitate. Din punct de vedere static, totuși, turnul nu dă dovadă de careva semen de prăbușire.

Intervenția propusă constă din chituirea unui rost extern cu inserarea de toroane de oțel inoxidabil $\varnothing 6$ mm – după ascuțirea parțială – înăuntru a opt rosturi de mortar în două porțiuni de bază (partea superioară și partea intermediară, aproximativ 3,00 m și 7,00 m deasupra nivelul terenului extern) cu conexiuni inelare pentru a menține poziționarea toroanelor. Sunt prevăzute șase toroane din oțel pentru fiecare rost, în total 24 de elemente. Este nevoie de restaurat ulterior rosturile cu reumplere în bază de mortar. Distanța reciprocă între un rând de toroane și următorul rând va corespunde înălțimii unui curs de blocuri de piatră, în medie 25 cm. Toroanele vor fi aranjate astfel încât să se adapteze evoluției iregulare a rosturilor, din aceste considerente nu va trebui să fie pretensionate și vor acționa astfel ca un sistem pasiv de consolidare.

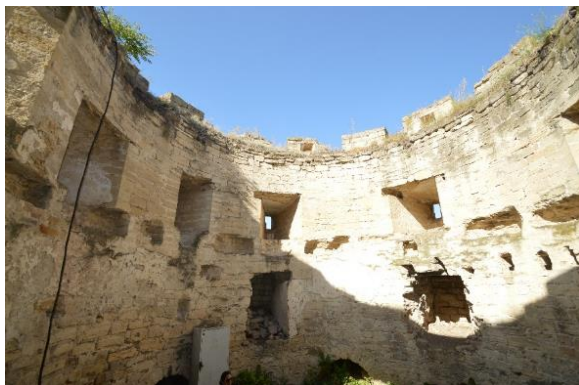
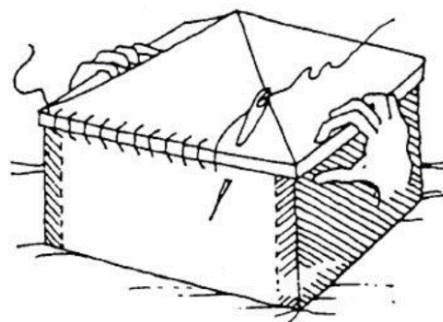
Pereții circulari nu sunt încărcăți cu punți (care la moment sunt absente), dar sunt tot atât de vulnerabili din cauza lipsei efectului de tip cutie.

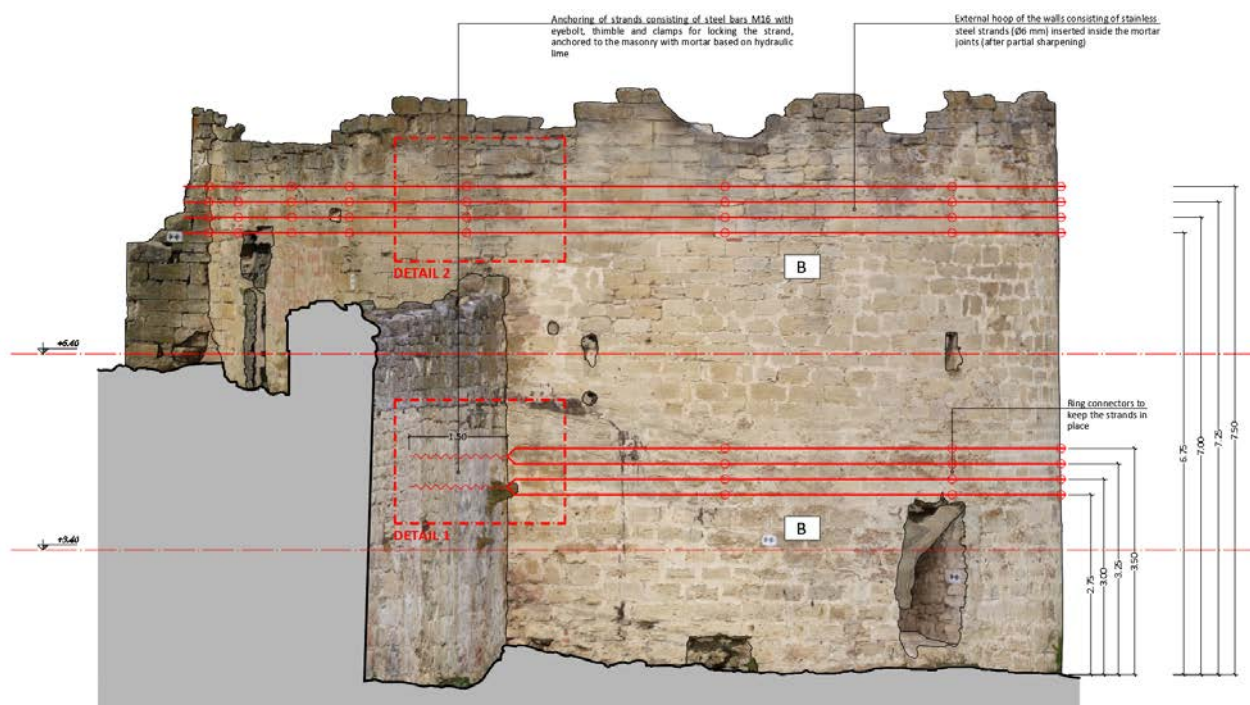
Elevația din partea de sud a Turnului B3 cu indicarea lucrărilor structurale. Sunt indicate Detaliu 1 și Detaliu 2
